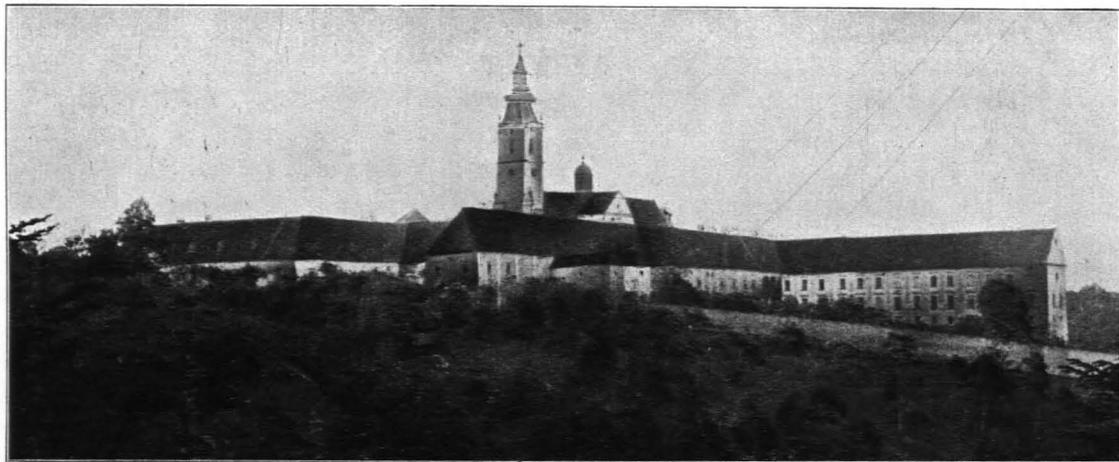
Fig. 292 Altenburg, Ansicht des Stiftes von Süden (S. 272)

Stiftsgebäude. Stiftsgebäude: Die Gebäude des Stiftes, das auf einem von Wald umgebenen, gegen O. und S. steil abfallenden Hügel gelegen ist (Fig. 292), bilden einen um verschiedene Höfe angeordneten Komplex und repräsentieren sich im allgemeinen gegen O. und N. in der in der Bauzeit 1730 empfangenen Gestalt, während die Außenfronten nach S. und W. in der schmucklosen Einfachheit des XVII. Jhs. erscheinen. Von den Innenfassaden gehören die um den Bassinhof und um den Wirtschaftshof dem XVIII., die um den Konventhof und andere innere Höfe dem XVII. Jh. an.
