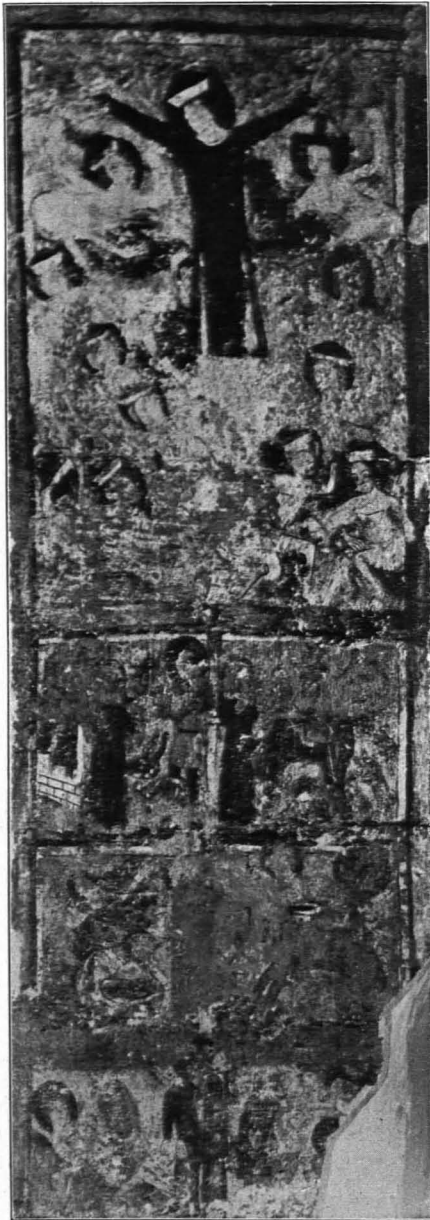
Fig. 644 Thunau, Pfarrkirche, Wandmalerei am Bogen gegen das linke Seitenschiff (S. 534)

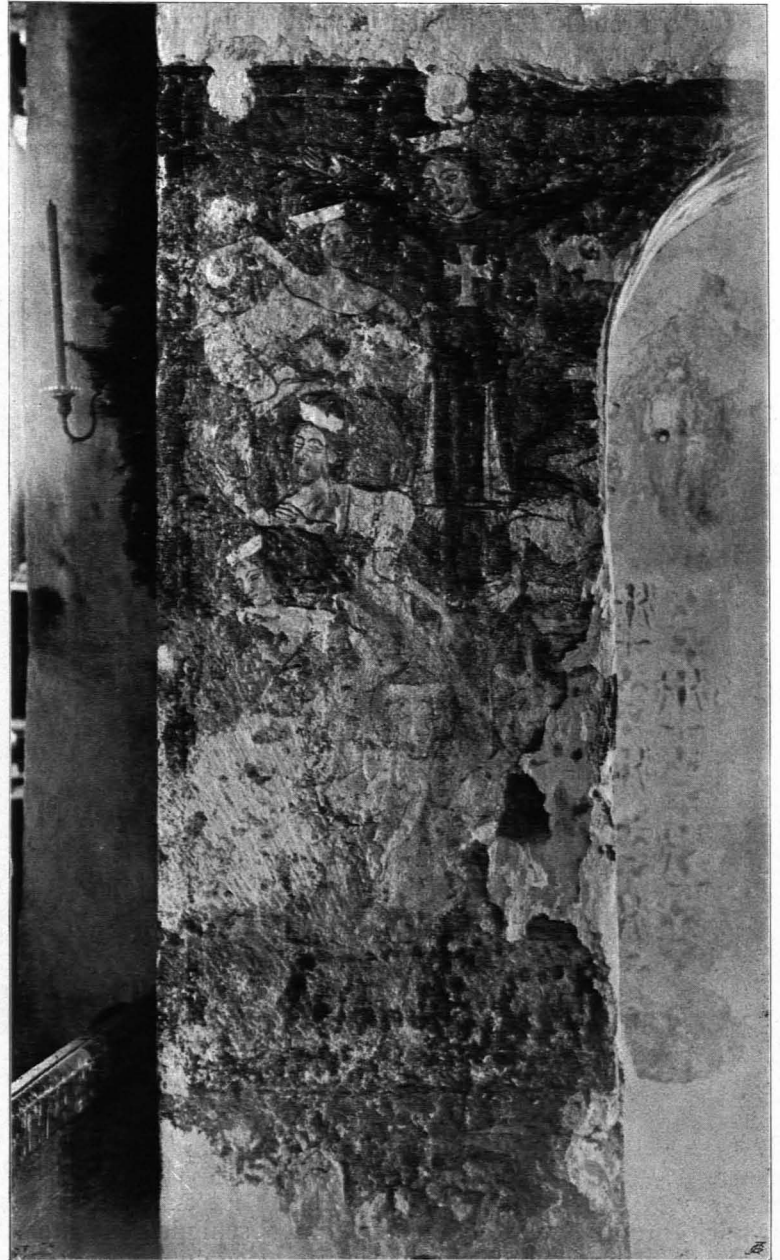
Fig. 645 Thunau, Pfarrkirche, Wandmalerei, Stammbaum Christi oder Lebensbaum (S. 534)
