Äußeres:

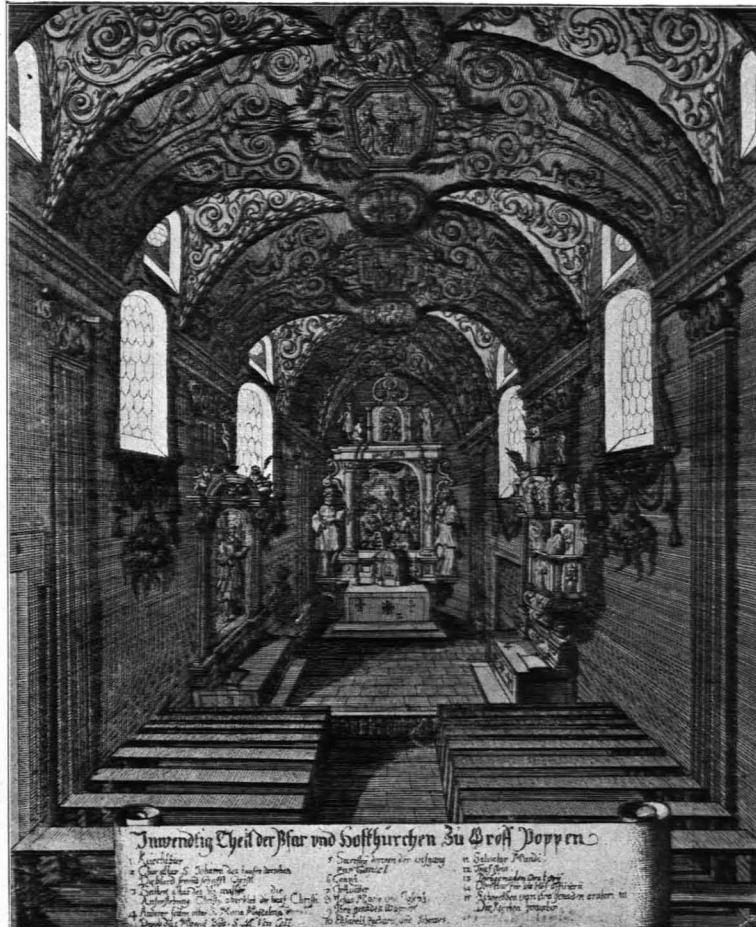
Fig. 143 Inneres der Pfarrkirche von Groß-Poppen, Ansicht gegen Osten, nach einer Radierung in der Topographia Windhagiana aucta von 1673 (S. 173)
