Herrenhaus (Schloß).
Fig. 181.

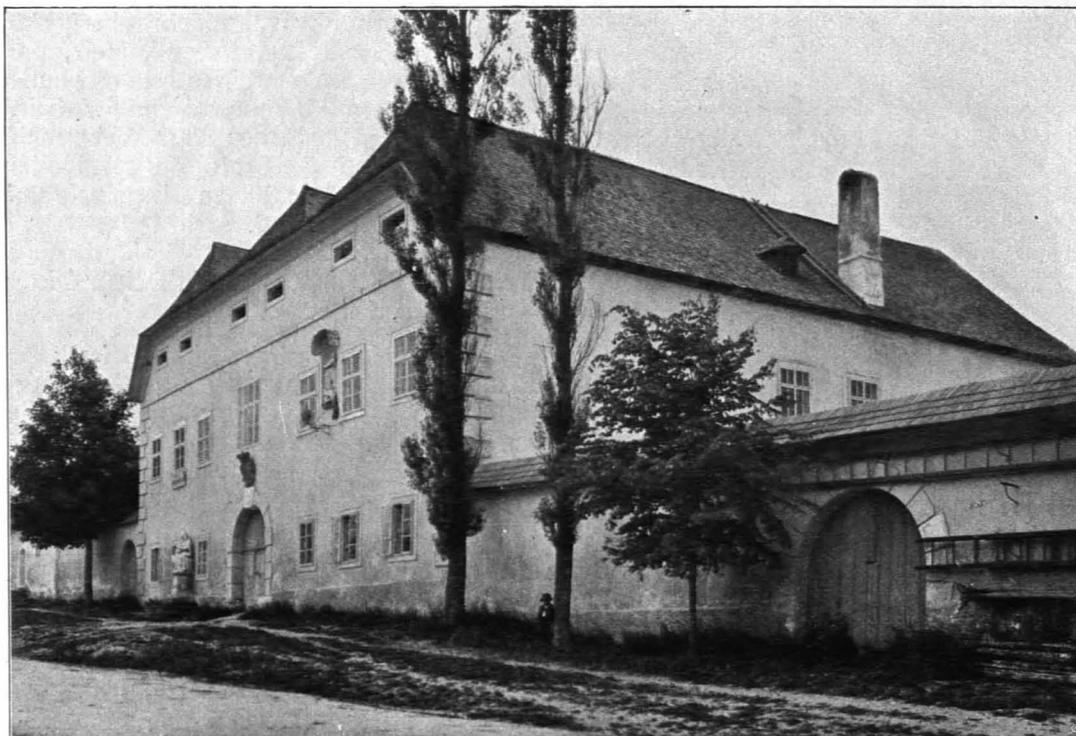
Fig. 181 Arbesbach, Herrenhaus, Ansicht von Südosten (S. 214)

Beschreibung: Großes viereckiges Gebäude vom Jahre 1593, einstöckig, mit sieben Fenstern Front (Fig. 181). Ziegel, gelb gefärbelt. In der Mitte Rundbogenportal mit Quaderneinfassung, im Schlußsteine des Bogens die Jahreszahl 1593. Darüber schön gemeißeltes steinernes Barockwappen der Grafen Dietrichstein vom Jahre 1690. Die Ecken des Gebäudes sind von Ortsteinen eingefaßt. Ein horizontales Band von vorstehenden schmalen Quadern trennt das Obergeschoß vom Dachbodengeschoß. Die Bedachung besteht aus drei zur Längsrichtung parallelen Schindelsatteldächern. Im Innern ist der durchlaufende breite Mittelgang sowohl im Erdgeschoße als auch im I. Stocke mit Längstonne mit Stichkappen gewölbt. Im I. Stocke

Am Marktplatze, im Besitze der Erben nach Frau Karoline Altzinger in Groß-Gerungs (Fig. 181). Das Herrenhaus wurde nach der Räumung der alten Feste im Jahre 1593 unter Erasmus II. von Starhemberg, beziehungsweise seinem Vormunde Johann von Tschernembl gebaut. Es kam mit der Herrschaft 1601 an
