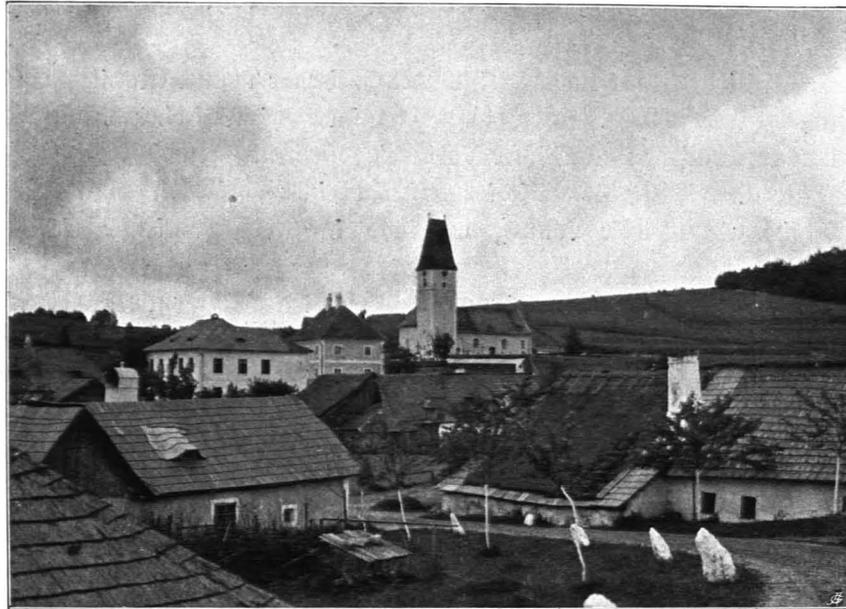
Fig. 203 Griesbach, Pfarrkirche, Ansicht von Nordosten (S. 234)

L a g e: Die Kirche liegt isoliert und dominierend auf einer Anhöhe im W. des Dorfes, allseits vom Friedhofe umgeben, den eine mit zwei Eingängen versehene Mauer umschließt. Der im Äußern bis auf ein spätgotisches Portal ganz schmucklose Bau erhält sein charakteristisches Gepräge durch den hohen, mit Zelt-dach versehenen Turm (Fig. 203, 205).

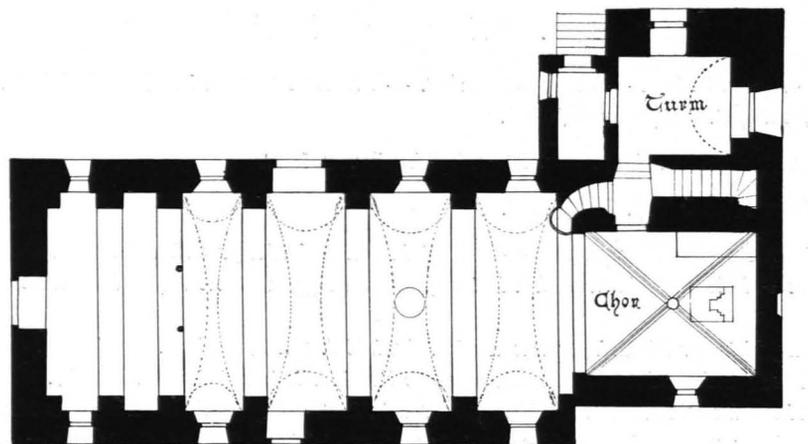
Fig. 204 Griesbach, Pfarrkirche, Grundriß 1 : 250 (S. 235)
