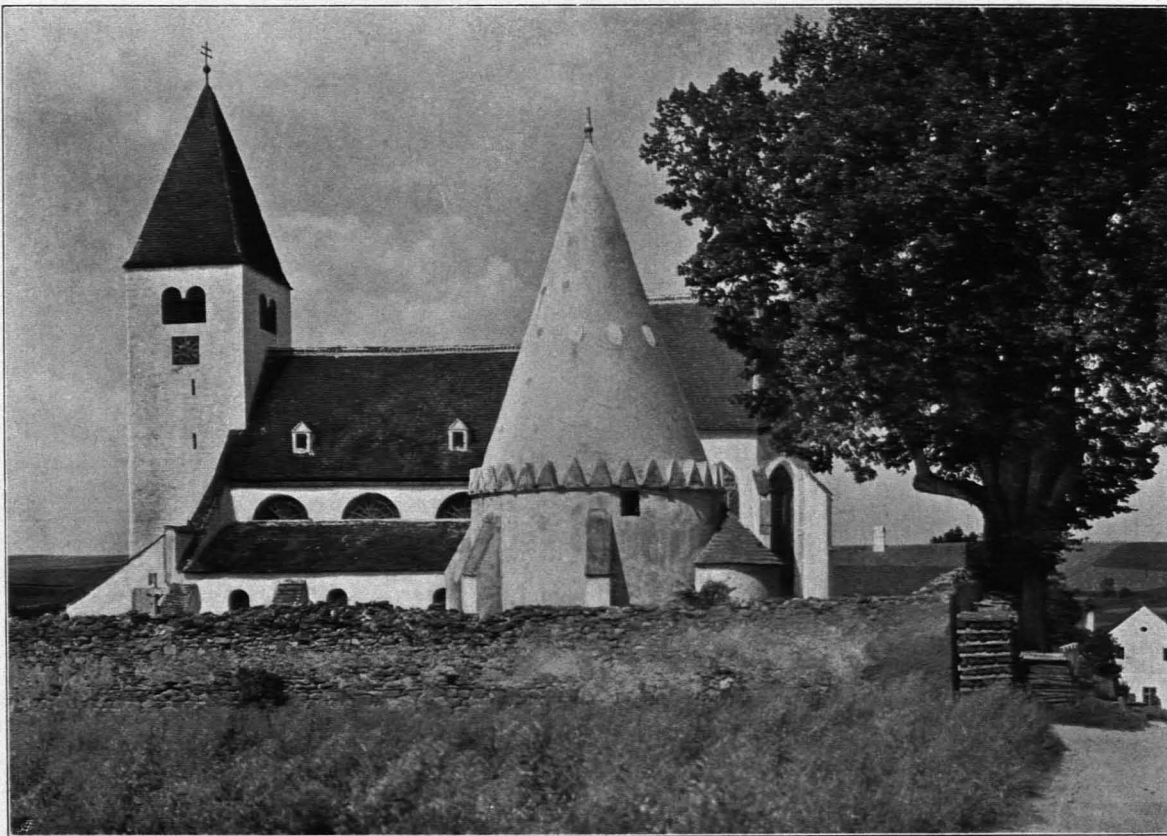
Fig. 266 Friedersbach, Pfarrkirche und Karner, Ansicht von Süden (S. 304)

**L a g e:** Etwas abseits, südlich vom Orte auf einer Anhöhe gelegen, burgartig im Rechtecke von hoher Bruchsteinmauer umschlossen, mit dem eigenartigen zuckerhutförmigen Karner und einer daneben an der Mauer stehenden prächtigen alten Linde zu einem malerischen Gesamtbilde sich vereinigend (Fig. 263, 266). Nördlich daneben der Pfarrhof.

**Bruchstein.** Rosafarbig gefärbelt (Fig. 263, 266).

erkenntlich. — S. Beiderseits Giebelmauern, die das Mittelschiff mit dem niedrigeren Seitenschiffe verbinden. Über dem Ziegeldache des letzteren in der Oberwand des Mittelschiffes drei halbkreisförmige barocke Fenster; ganz links erkennt man die Umrisse eines der vermauerten kleinen romanischen Fenster. Im Seitenschiffe drei rundbogige Fenster, links zwei niedrige einfache Strebepfeiler mit Ziegelpulldächern. — O. Südlich neben dem Chore an der halben Giebelmauer apsidaler Vorbau mit Ziegelwalmdach; darüber sieht man die Ansatzspuren des älteren, höher gegiebelten Daches. Der nördliche Teil ist durch die Sakristei (Anbau II) verbaut. — N. Gemeinsames Ziegeldach über Mittel- und Seitenschiff. In der Mitte Türvorbau (III); links davon zwei rundbogige, rechts ein kleines spitzbogiges Fenster mit abgeschrägter Laibung. — Ziegelsatteldach über Mittel- und nördlichem Seitenschiffe, Ziegelpulldach über dem südlichen Seitenschiffe.
