Luden, Dorf

Gaberkirche

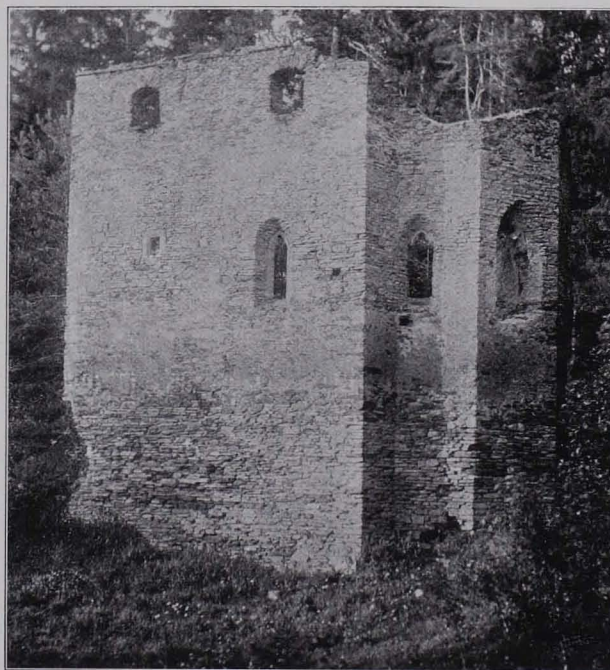
Fig. 72.

Beschreibung: Ruine einer einschiffigen, gotischen Kirche aus der ersten Hälfte des XV. Jhs., mitten im Walde gelegen, von überaus malerischer Wirkung, besonders des ganz von Ebereschen durchwachsenen Innenraumes (Fig. 72).

Fig. 72 Gaberkirche (S. 69)

Bruchsteinbau mit Spuren vom Verputze.

Langhaus: Westwand zum Teil erhalten, mit segmentbogiger Türöffnung; Südwand vollständiger, mit einem westlichen, quadratischen, steingefäßten Fenster und einem östlichen, schmalen, spitzbogigen, mit einspringenden Nasen; darüber zwei segmentbogige Öffnungen. Von der Nordmauer nur die Grundmauer erhalten.

Chor: Einspringend, in fünf Seiten des Achteckes geschlossen. Die Südwand mit einem Spitzbogenfenster wie im Langhause (ohne die seitliche Steinrahmung) und die Südost- und Ostschräge erhalten, darin je ein breites großes Spitzbogenfenster mit Steinmaßwerk.

Der Ansatz von drei zusammengefaßten Rippen in der Mitte und zwei einzelnen in den Ecken der Süd- wand erhalten. Reste des Triumphbogenansatzes. Im Chore an den Kanten Rippenansätze und Reste der Wölbung.
