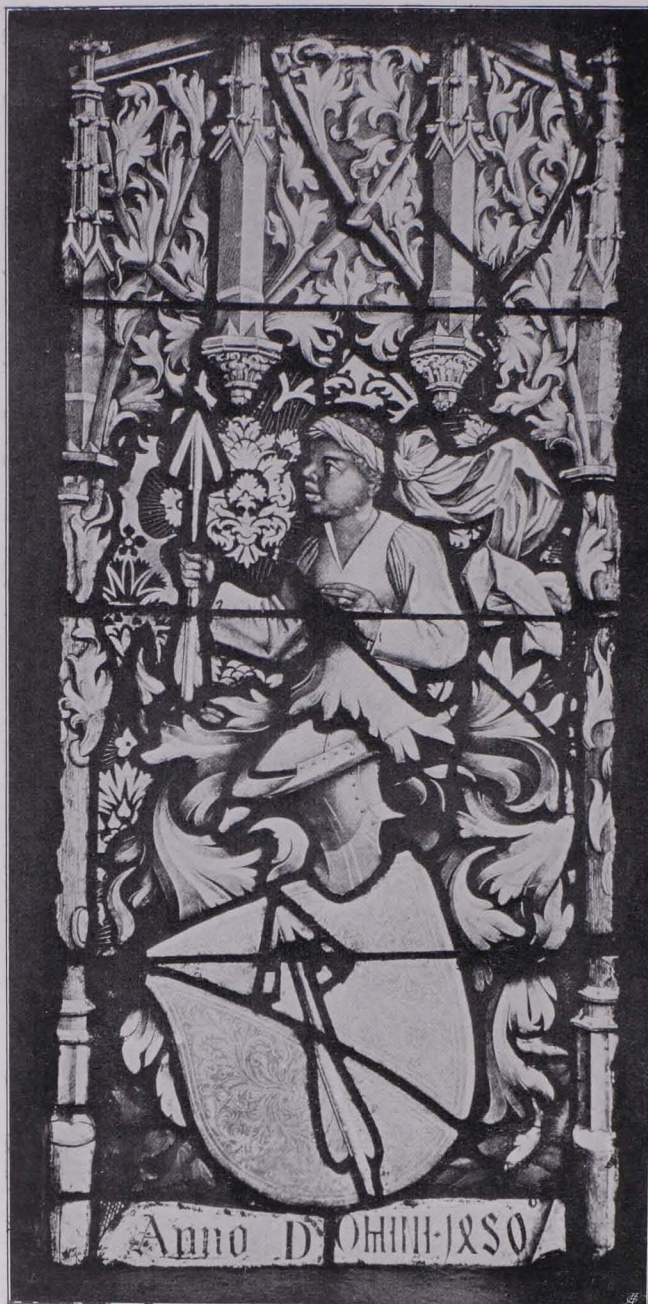
Fig. 38 Gemalte Scheibe im Chor mit dem Wappen der Familie Glanner (S. 26)
