Kranzmarkt

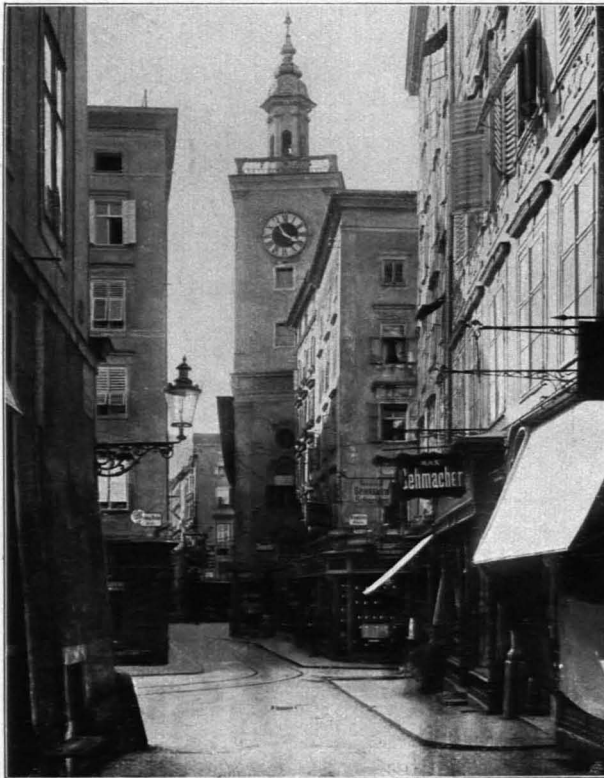
Fig. 372 Kranzmarkt (S. 276)

Die Verbindung des Ludwig-Viktor-Platzes mit der Getreidegasse, den Charakter der letzteren fortsetzend. An der Nordseite durch die mit den anstoßenden Häusern nicht ganz in eine Flucht gestellte Fassade des Rathauses leicht geknickt (Fig. 372).

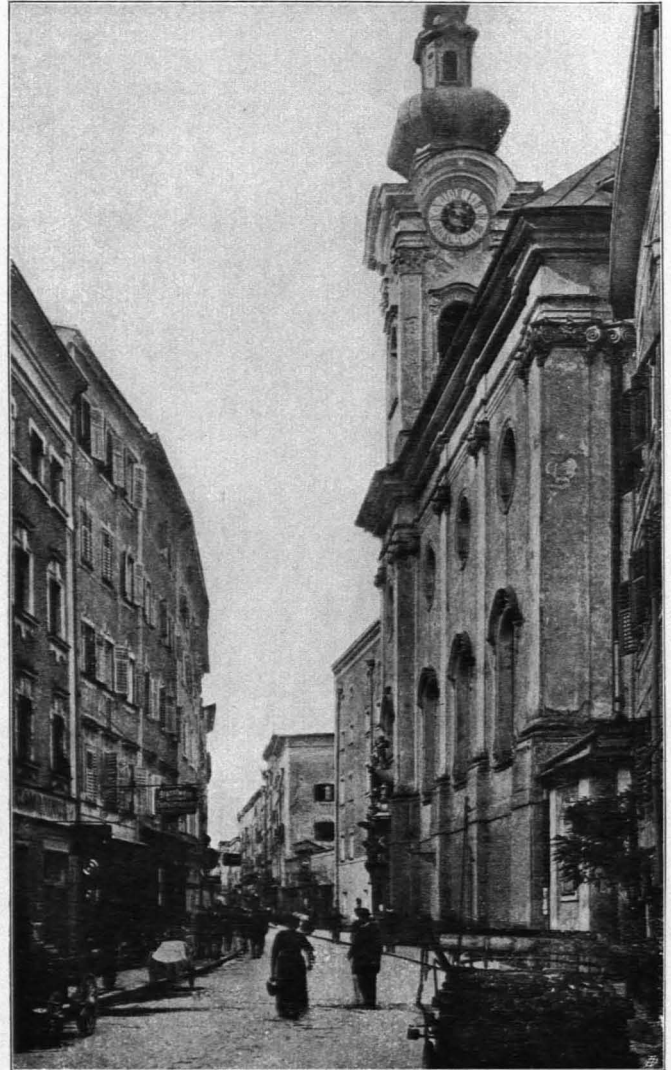
Fig. 373 Linzergasse mit der Sebastianuskirche (S. 277)

Wichtige Verkehrsstraße des rechtsufrigen Stadtteiles (Fig. 373, nahezu senkrecht auf die Stadtbrücke geführt. Die Straße zieht sich zunächst am steilen Abhang des Kapuzinerberges entlang und geht sodann in

die Schallmoser Hauptstraße über. Die Straße, deren östliche Seite gar nicht, deren westliche nur durch enge Nebengassen unterbrochen ist, macht einen überaus geschlossenen Eindruck, wozu die gleiche Höhe der grobenteils stattlichen Gebäude beiträgt. Sehr viele von diesen stammen aus der Zeit unmittelbar nach
