Ludwig-Viktor-Platz

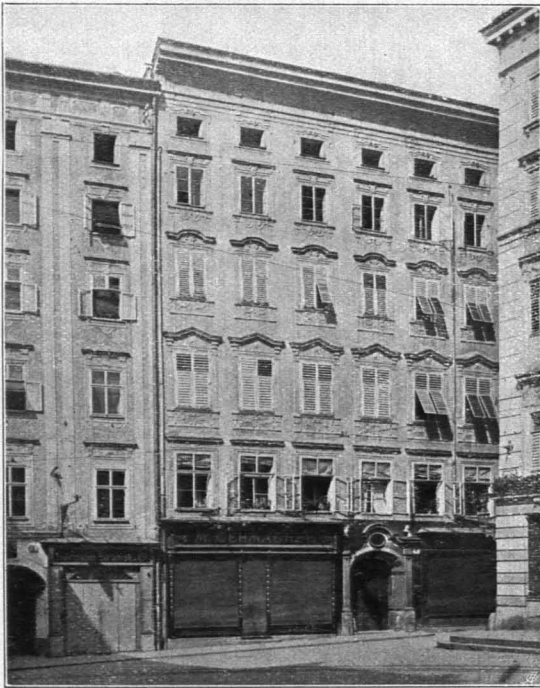
Fig. 376 Ludwig-Viktor-Platz Nr. 2 (S. 279)

Nr. 2 (ZILLNER I 327): Von Lisenen eingefaßt, die Fenster mit ornamentierten Rahmungen, im unteren Stock mit geraden, im II. mit flachbogigen, im III. mit geschwungenen Stürzen (Fig. 376). Portal in ab-geschrägter Laibung zwischen schlanken Pilastern, die über kannelierten Kämpfergliedern mehrfach geschwungenen Sturz tragen. Auf diesem seitlich zwei steigende Löwen; im Giebelfelde breitovales Bild, hl. Familie. Im Keilstein Monogramm *F S A* mit einem durchgeschlungenen Anker und Datum *1743*. Reiches schmiedeeisernes Lünnettengitter mit Bandwerk, Schlüsselbeschläge und Türhaken aus derselben Zeit. Im Hausflur Stiege mit Spiralgitter aus derselben Zeit.

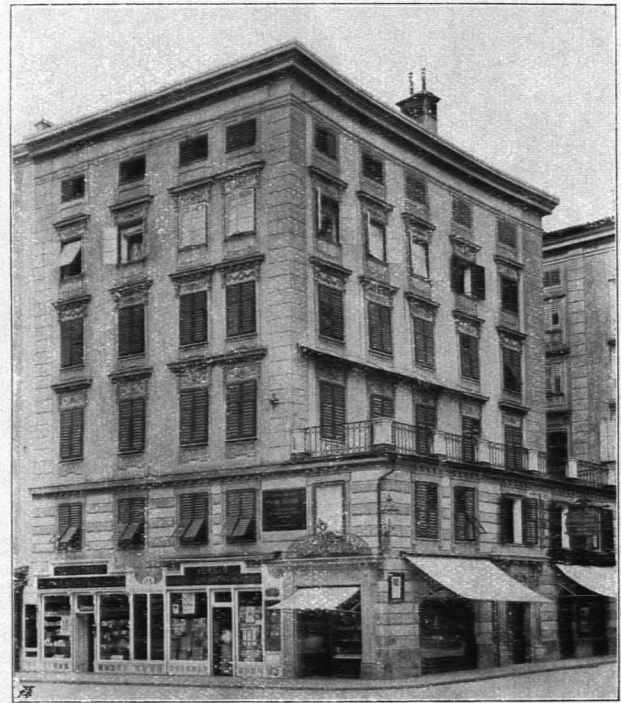
Fig. 377 Ludwig-Viktor-Platz Nr. 7 (S. 279)

Nr. 7 (ZILLNER I 330): Eckhaus (Fig. 377). Portal in gelblicher Marmorrahmung; diese wird seitlich von zwei Pilastern eingefaßt, um die sich der Sockel der Rahmung verkröpft und die an der Vorderseite Feldergliederung und Volutenkapitäl mit angesetzten Fascesbündeln tragen. Sie überschneiden den Attikaaufsatz der Rahmung, der im Mittelteil mit Mäandern skulpiert ist und eine Fülltafel vorgesetzt hat, die über der

geschuppten Keilsteinvolute des profilierten Segmentbogens der Tür aufsteht. Unter ausladender Deckplatte fünf Paare von Zahnschnittkonsolen. In den Zwickeln des Türbogens Rosetten, in der Lünette grünes Eisengitter, aus einem aufgelösten Mäander bestehend. Die Türflügel mit Messingbeschlägen. Wie das ganze Portal (Fig. 379) um 1800. Das Gebäude von Laschenzky renoviert, die Verzierungen von Peter Pflauser (PILLWEIN 126 und 186).

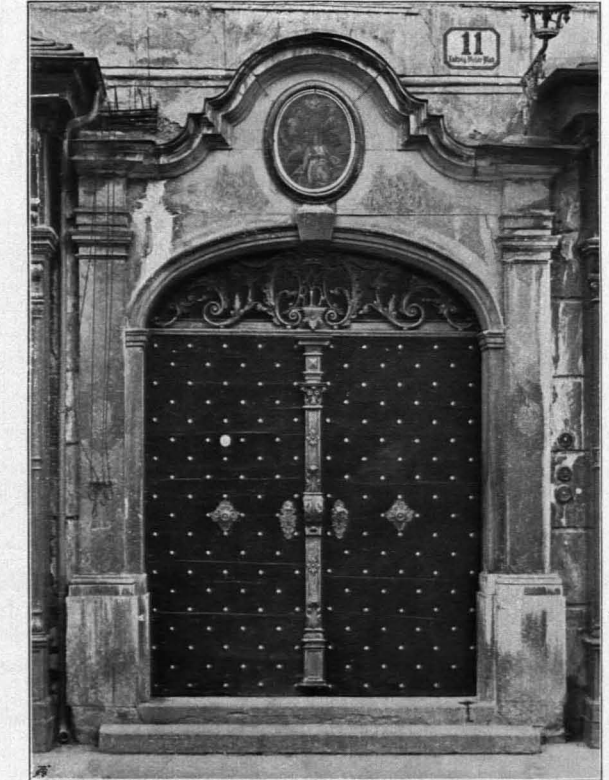
Fig. 380

Portal des Hauses Ludwig-Viktor-Platz Nr. 11 (S. 280)

Nr. 11 (ZILLNER I 333): Mit dem Nachbarhause Nr. 10 nur im Erdgeschosse und durch Abschrägung im I. Stock zusammenhängend, darüber durch mehrere Schwibbogen verbunden. Gelb angeworfen, mit glatter Gliederung, die Fenster in einfacher Rahmung mit frühklassizistischer Dekoration. Portal in rötlicher Marmorrahmung (Fig. 380), segmentbogig, mit Eckbändern und Keilstein, von glatten Pilastern gerahmt, über deren Kämpfergebälk der abschließende Sturz mehrfach geschwungen und geknickt ist. Im Felde Ovalbild in Rahmung mit Goldleiste, Krönung Mariä. Reiches Lünettengitter aus Schmiedeeisen in Rocaille und Blattwerk um ein Mittelfeld mit Namenszug Mariä. Die Tür mit Eisennägeln beschlagen, der Türstock als Pilaster über Volutenband gebildet mit reicher Rocaille, mit der auch Türzieher und Schlüsselblech geziert sind. Um 1730.
