#### Beschreibung:

#### Äußeres:

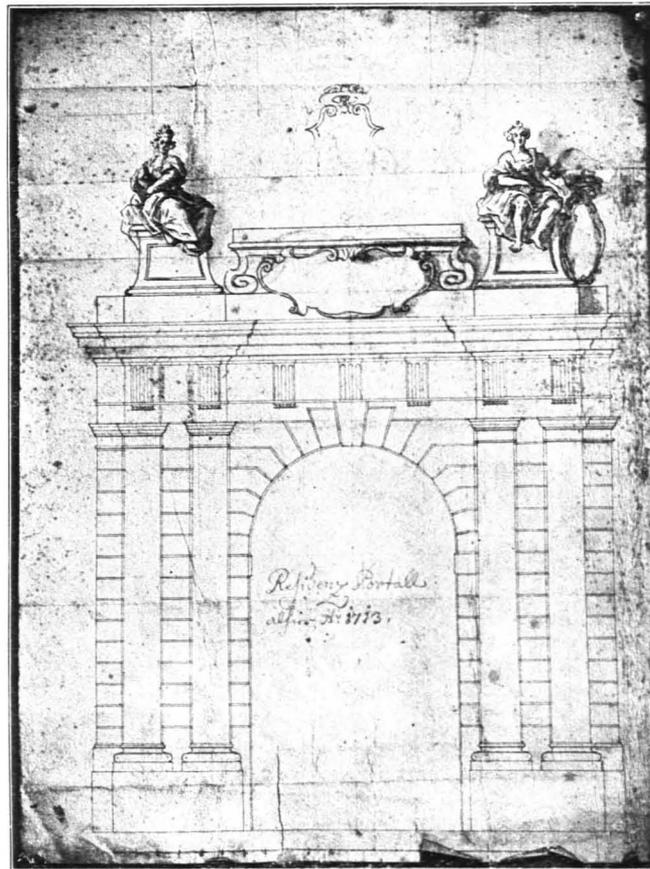
Be-  
schreibung.  
Fig. 3.

Fig. 4 Zeichnung zum Residenzportal im Museum Carolino-Augusteum (S. 9)

Weitläufiges Gebäude (Fig. 3) mit der Hauptfront gegen O. (Residenzplatz), um drei Höfe geordnet. In der Anlage auf die Zeit der Erzbischöfe Wolf Dietrich und Markus Sitticus zurückgehend, wie dies die Front
