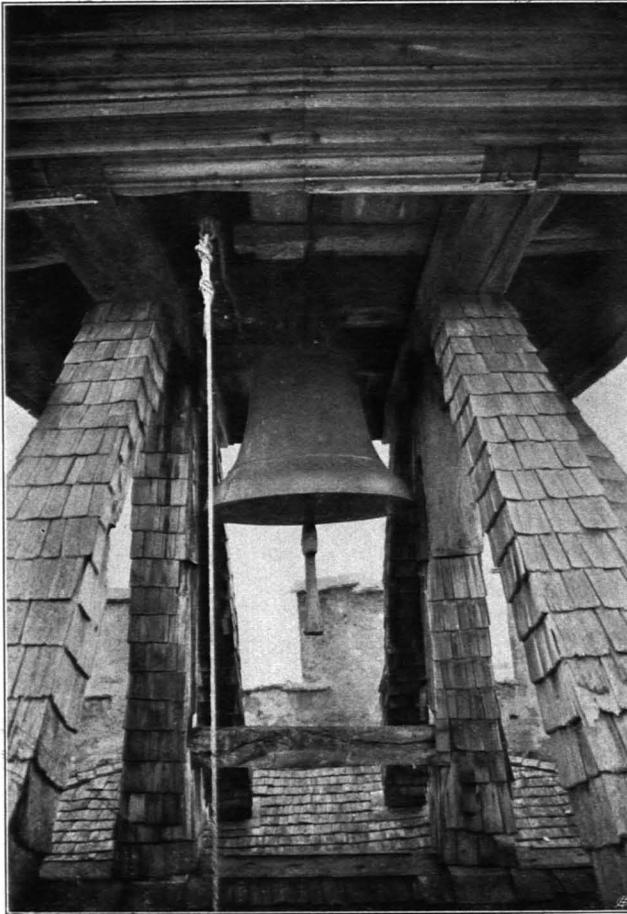
Fig. 202

Hohensalzburg, Glockenturm, Glockenstube (S. 131)
