b) Ansichten und Pläne

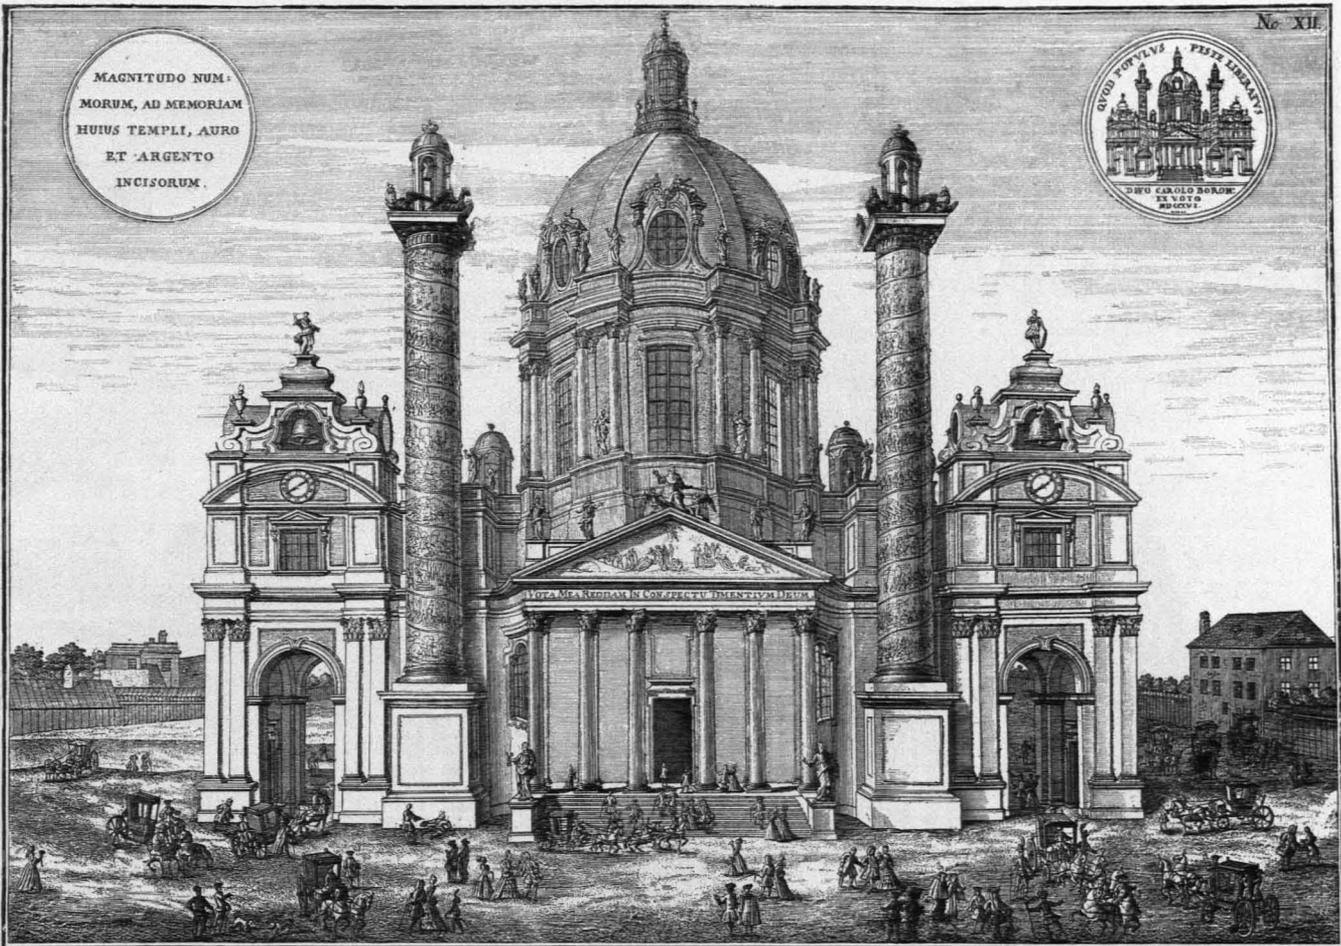
Abb. 193 Ansicht der Karlskirche in Wien aus J. B. Fischers v. Erlach Historischer Architektur

Prospect der Neuen Kirchen S. Caroli Borromæi welche Seine Kaiserlich und Catholische Majestät, Unser allergnädigster Herr Herr Carl der Sechste, als ein gelübdt erhalten Lasset in Wienn, unweit der Favorite
Fischers 21. G. inv.

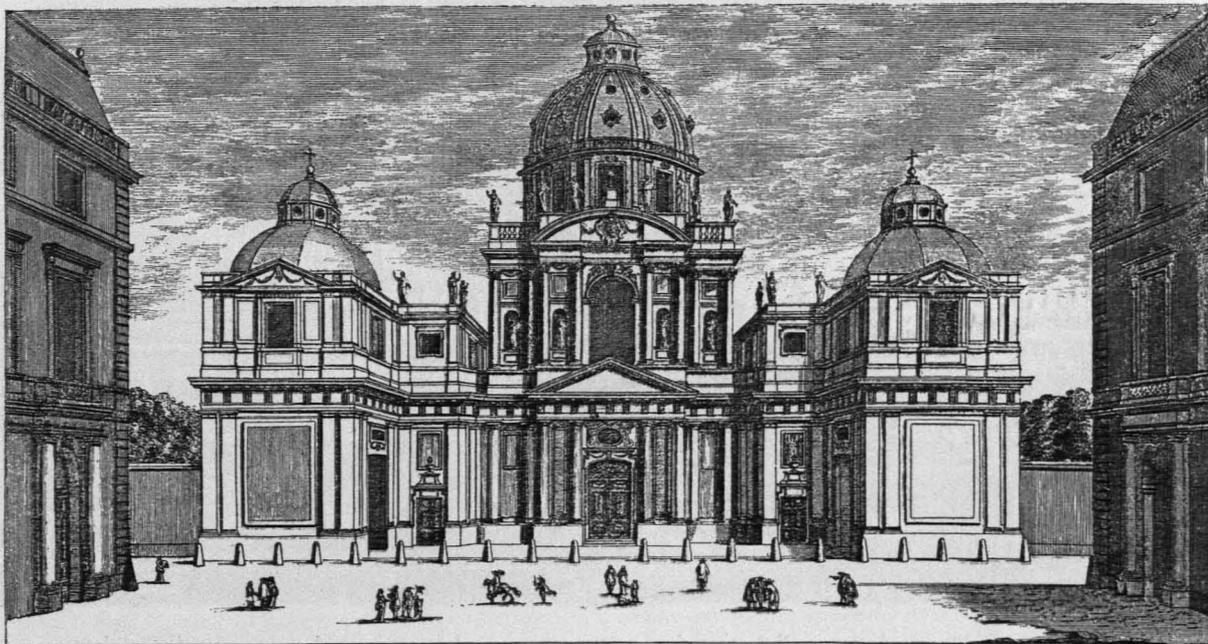
Abb. 194 Ansicht der Minoritenkirche zu Paris, nach einer Radierung von Jean Marot

Face de l'Eglise des Minimes batie du vivant du S.^r Mansart Jusques au premier ordre
L. Marot fecit

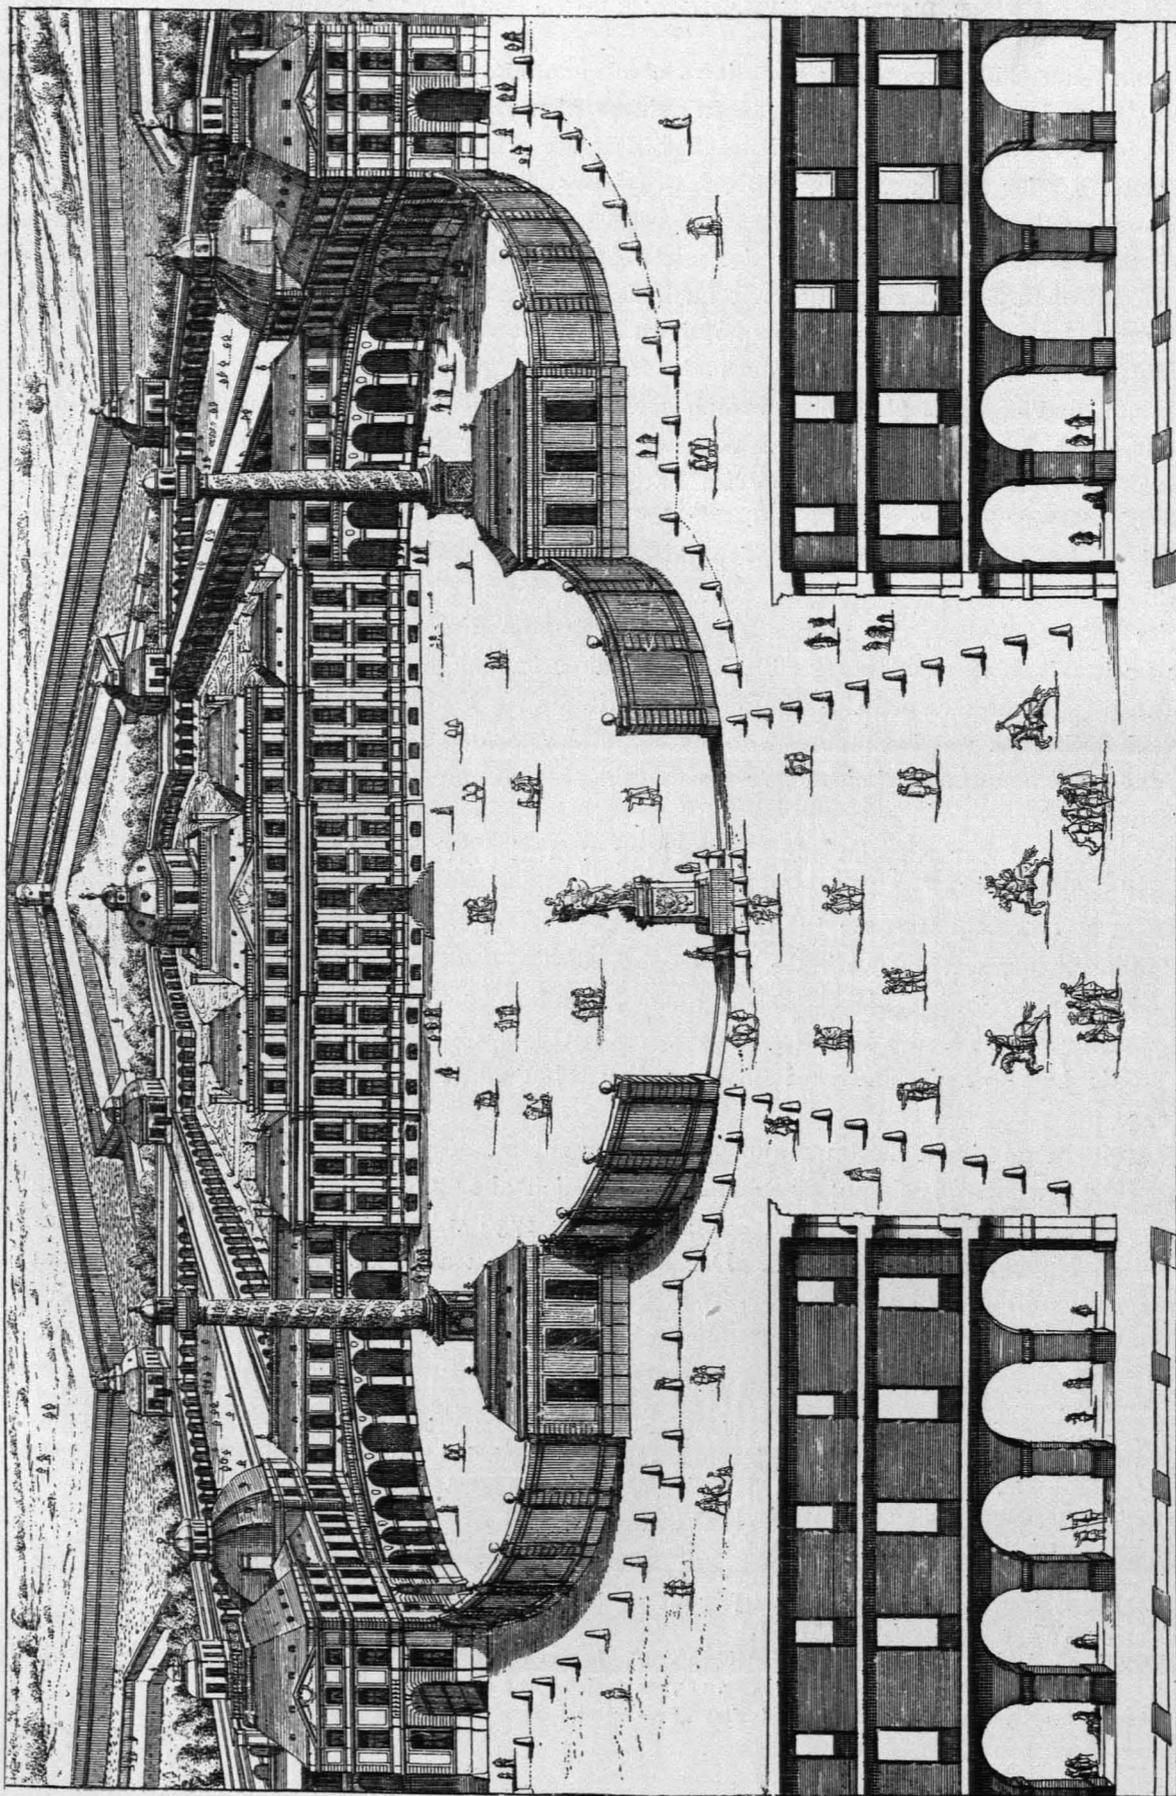
Abb. 196 Entwurf für das Kurfürstliche Schloß in Mannheim von Jean Marot

Vue du Palais de Monsieur l'Electeur Palatin pour batis a Mannheim du dessein du S. Marot
