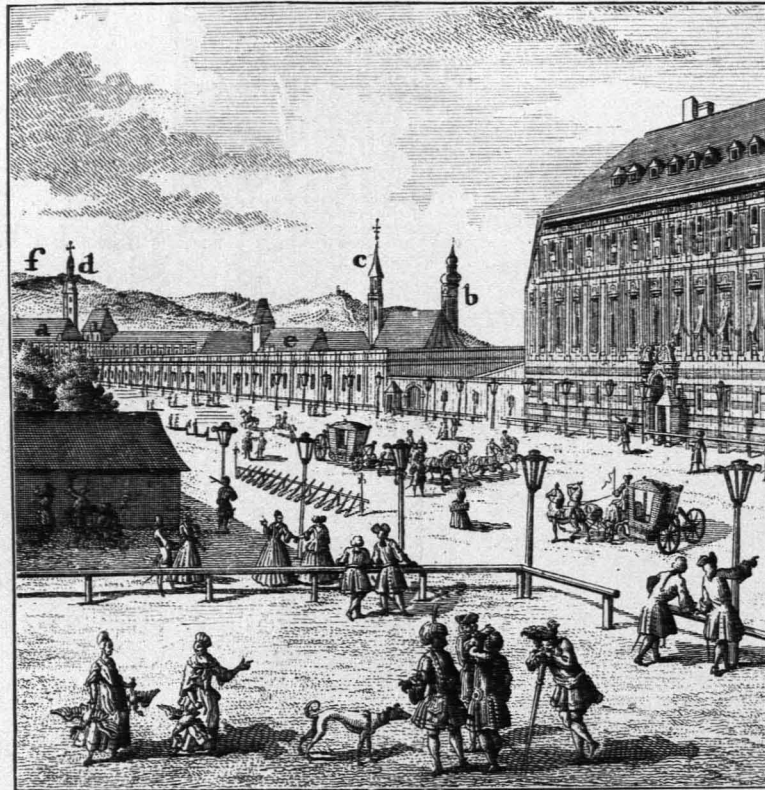
Abb. 157 Ausschnitt aus dem Blatte 4 des zweiten Teiles von Pfeffel und Kleiners Wiener Ansichtenwerke (1724)

(a: Die Keyl: Burg; b: PP Augustiner Statt-Kirchen; c: die Reitschul)
