Beschreibung.
Fig. 143—145.

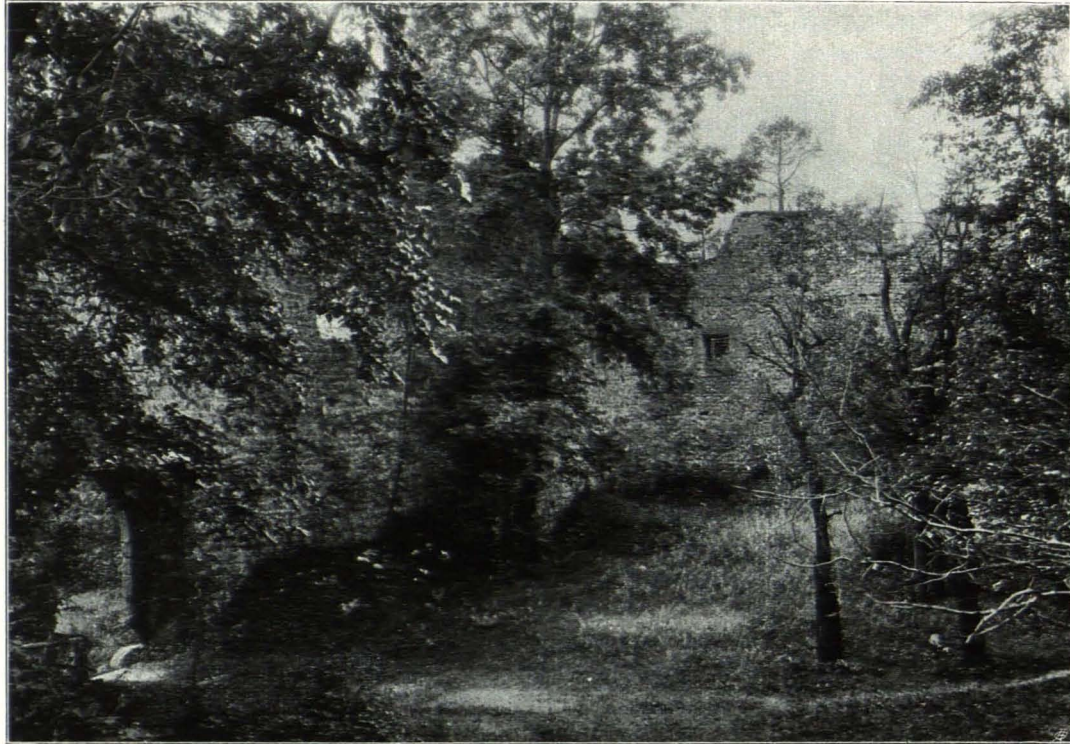
Fig. 145 Ruine Plain, Inneres der Hauptburg (S. 154)

Die Hauptburg steht auf dem Gipfel des Hügels. Sie hat die Form eines unregelmäßigen Sechsecks und wird von einer hohen Bruchsteinmauer umschlossen, die gut erhalten ist. An der schmalen Nordostseite sieht man ein vermauertes flachbogiges Fenster mit Ziegelsturz und darüber ein altes vermauertes rundbogiges Fenster in Steinrahmung mit abgeschrägter Laibung. Die dem äußeren Burghof zugekehrte lange, gerade Hauptfront erstreckt sich von SW. nach NO. Ungefähr in ihrer Mitte liegt das alte Haupttor (Fig. 144), ein großes gotisches Spitzbogenportal in profiliertem Sandsteinumrahmung. Darüber ist oben das Marmorwappen des Erzbischofs Max Gandolph Grafen von Kuenburg eingemauert und unter diesem eine dunkel verwitterte Marmortafel mit der Kapitalinschrift: *Munimentum hoc tractu temporis*
