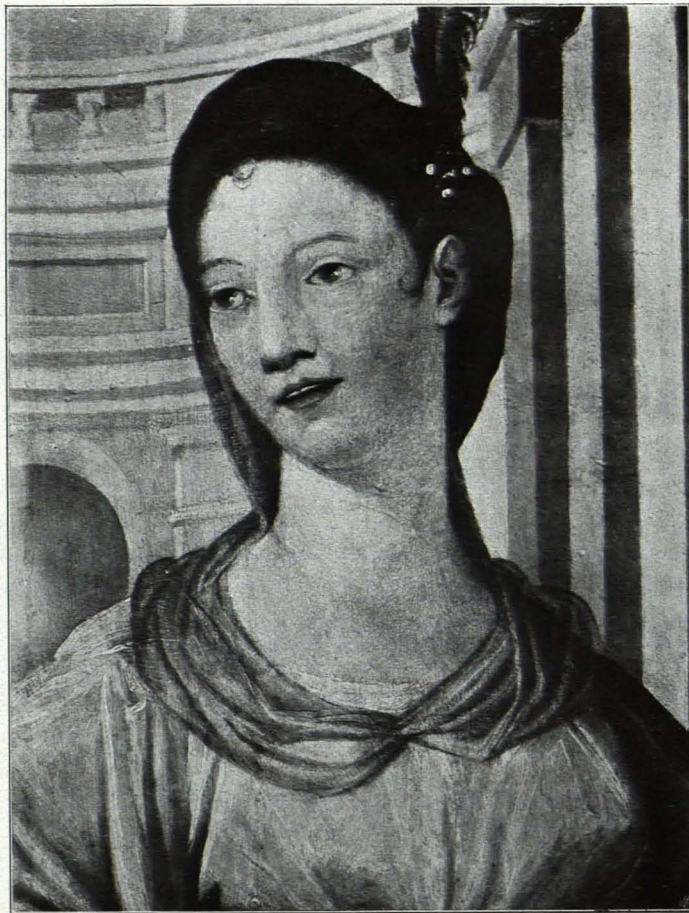
Fig. 180 Hellbrunn. Oktagon, Detail aus dem dritten Wandfeld (S. 212)

neu gemalt. In den acht Ecken je zwei Säulen auf gemeinsamen, mit Akanthusblattwerk und je zwei Steinbockköpfen verzierten, oben ausgebauchten Postamenten, mit gewundenen blauen Schäften, von goldenen Reben umrankt, in denen Putten herumklettern. Bei den vier nicht durchbrochenen Wandabschnitten tragen je zwei Säulen mit zwei perspektivisch zurückgestellten von gleicher Bildung eine quadratische Decke, die kreisrund durchbrochen ist. Auf dem Rande sitzt je ein Vogel (Fasan, Adler, Pelikan, Sperber). Hinter jeder dieser Säulenhallen öffnet sich ein perspektivischer Durchblick auf eine langgestreckte Galerie mit prismatischen Pfeilern, zwei mit flacher Kassettendecke, zwei mit Kreuzgewölben. Diese Hallen gehen auf einen Hof hinaus, der durch einen halbrunden Arkadenbau abgeschlossen wird. Herren und Damen im Zeitkostüm vom Anfange des XVII. Jhs. wandeln in den vier Säulenhallen:
