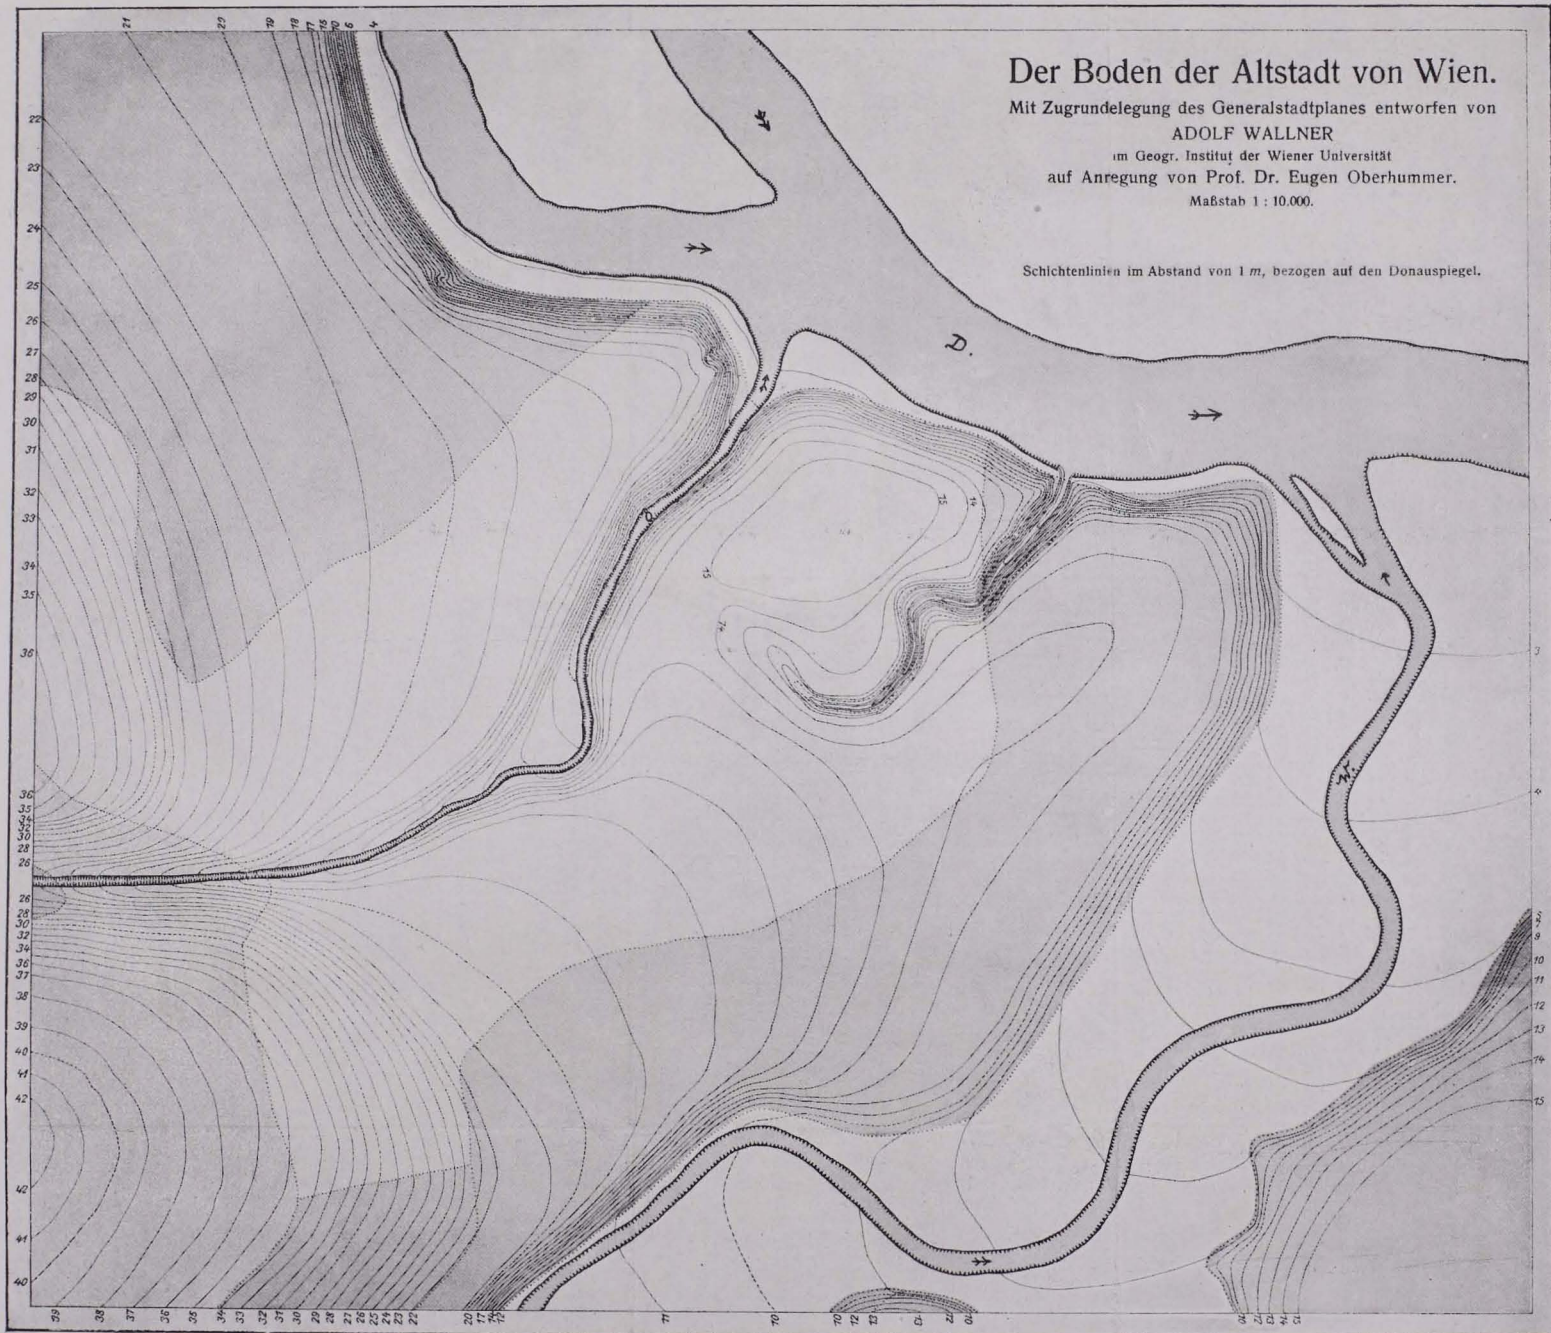
Fig. 33 Rekonstruktion des Reliefs und der Entwässerung des heute vom I. Bezirk von Wien eingenommenen Raumes vor seiner Verbauung. 1:12.000.
D die Donau, W der Wienfluß, O der Ottakringerbach. An den hellen Flächen besteht der Boden aus Schotter, an den dunkleren aus Löß und Tegel
