Baden, Ruine Rauheneck, Kapellenportal (S. 152).

Baden, Ruine Rauheneck, Kapelle, Inneres (S. 152).

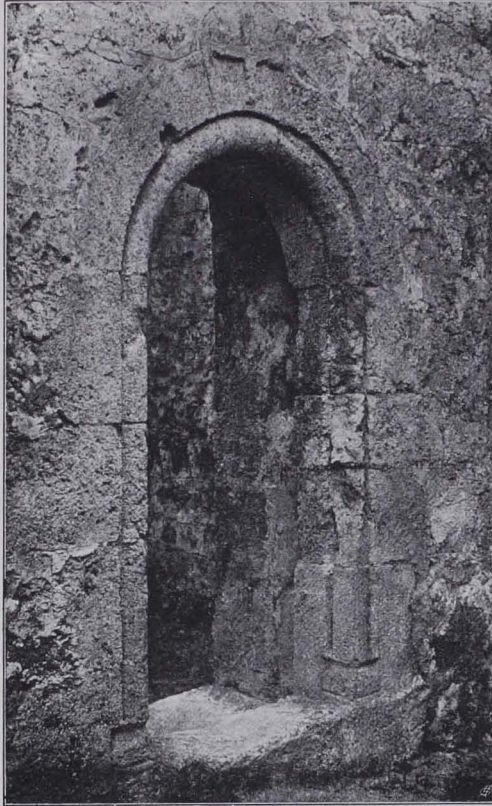
Fig. 214.

der auf einer steilen, attischen Basis mit Eckblatt ruht und ohne Kapital als Archivolte am Bogen herumgeführt ist; am Schlußsteine erhabenes, gleichschenkeliges Kreuz (Fig. 214). Im Innern Türnische mit Segmentbogen aus Quadern, in der Laibung Riegellöcher.

Äußeres: Die Apsis, die südliche Stirnwand mit einem Steilgiebel und die übrigen Umfassungsmauern bis zur Traufhöhe erhalten; lagerhaftes Bruchsteinmauerwerk mit Eckarmierung in Quadern, Sockel mit einfacher Schmiege, der Giebelchenkel (ohne Gesimse) läuft auf eine volutenförmige Konsole auf (Fig. 213). Eingangstür rundbogig (ohne Bogenfeld), hohe Schwelle, am Eck des Gewändes ist ein Wulst ausgenommen,

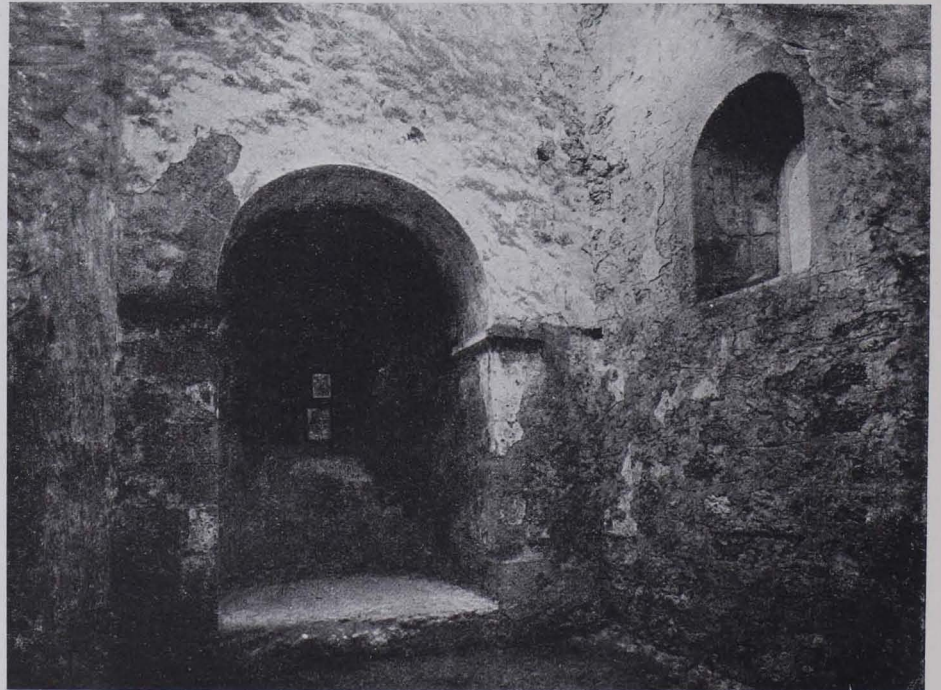
Fig. 215.

Inneres: Das Schiff wahrscheinlich flach gedeckt, die Apsis im Bruchstein gewölbt. Triumphbogen, stark gestelzter Halbkreis, etwas hufeisenförmig eingezogen auf Kämpfersteinen mit hoher, flacher Kehle; die Apsis um eine Stufe über das Schiff erhöht. In der Westwand rundbogiges, romanisches Fenster mit nach innen und außen abgeschrägter Laibung, aus gut bearbeiteten Quadern (Fig. 215).
