Liechtentann, Burgruine

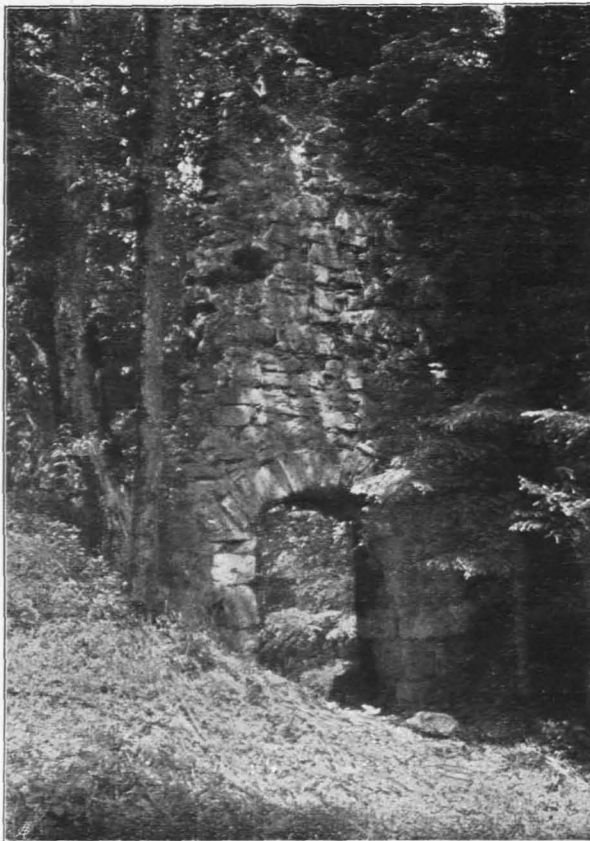
Fig. 95 Liechtentann, Burgruine (S. 102)

- Beschreibung. Beschreibung: Auf einem sehr steilen und hohen, jetzt ganz bewaldeten Hügel östlich vom Jägerhaus Liechtentann gelegen, von welchem ein steiler Steig hinaufführt. Von der äußeren aus Bruchsteinen errichteten Burgmauer hat sich nur auf der NO.-Seite ein 7,5 m langes und ungefähr 1 Stockwerk hohes Stück erhalten, von der eigentlichen Burg, die ziemlich geräumig war, nur eine 27 m lange, 1,50 m dicke, ungefähr zwei Stock hohe, sehr solid aus großen Sandsteinen gebaute Mauer im S.; sie ist in ihrer jetzigen Höhe fensterlos und hat im W. ein rundbogiges Tor (Fig. 95, 96). Die übrigen Mauern sind vollständig zusammengestürzt und ganz überwachsen. Die Konturen der Umfassungsmauern sind noch deutlich im Terrain zu erkennen. An der Waldlisière nordwestlich unter dem Burghügel umfassende Aussicht über das Hügelland um den Wallersee herum; im W. der Hohe Staufen.
