Waldprechting, Weiler

Filialkirche zum hl. Nikolaus.

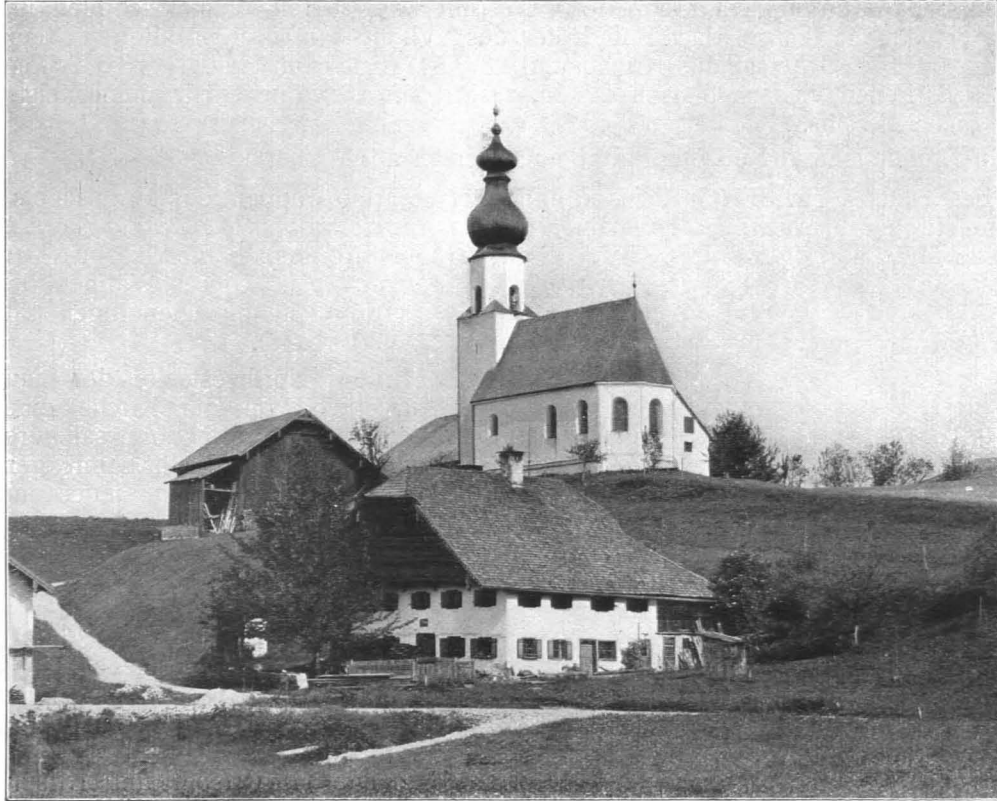
Fig. 180.

Fig. 180 Waldprechting, Filialkirche, Ansicht von Südosten (S. 184)

Rauh verputzter und weiß gefärbelter Bruchsteinbau (Fig. 180).

Charakteristik: Kleine gotische Kirche mit dreiseitigem Abschluß, barock gewölbt (Tonne mit Stichkappen), mit vorgelagertem Westturm (barockes Obergeschoß und Zwiebelhelm vom Jahre 1707) (Fig. 180—182).

Langhaus und Chor: W. Giebelfront, Mitte durch den Turm verbaut. — S. Links ein kleineres, rechts zwei größere rundbogige Fenster. — O. Dreiseitiger Abschluß mit drei rundbogigen Fenstern. — N. Links Sakristeianbau, rechts spitzbogige gotische Tür in Steinrahmung mit abgeschrägten Kanten, darüber Schindelschutzdach. Oben die Inschrift: *Renovatum 1846*. — Umlaufender Sockel, einfaches gotisches Abschlußgesims. Schindelsatteldach, nach O. abgewalmt.

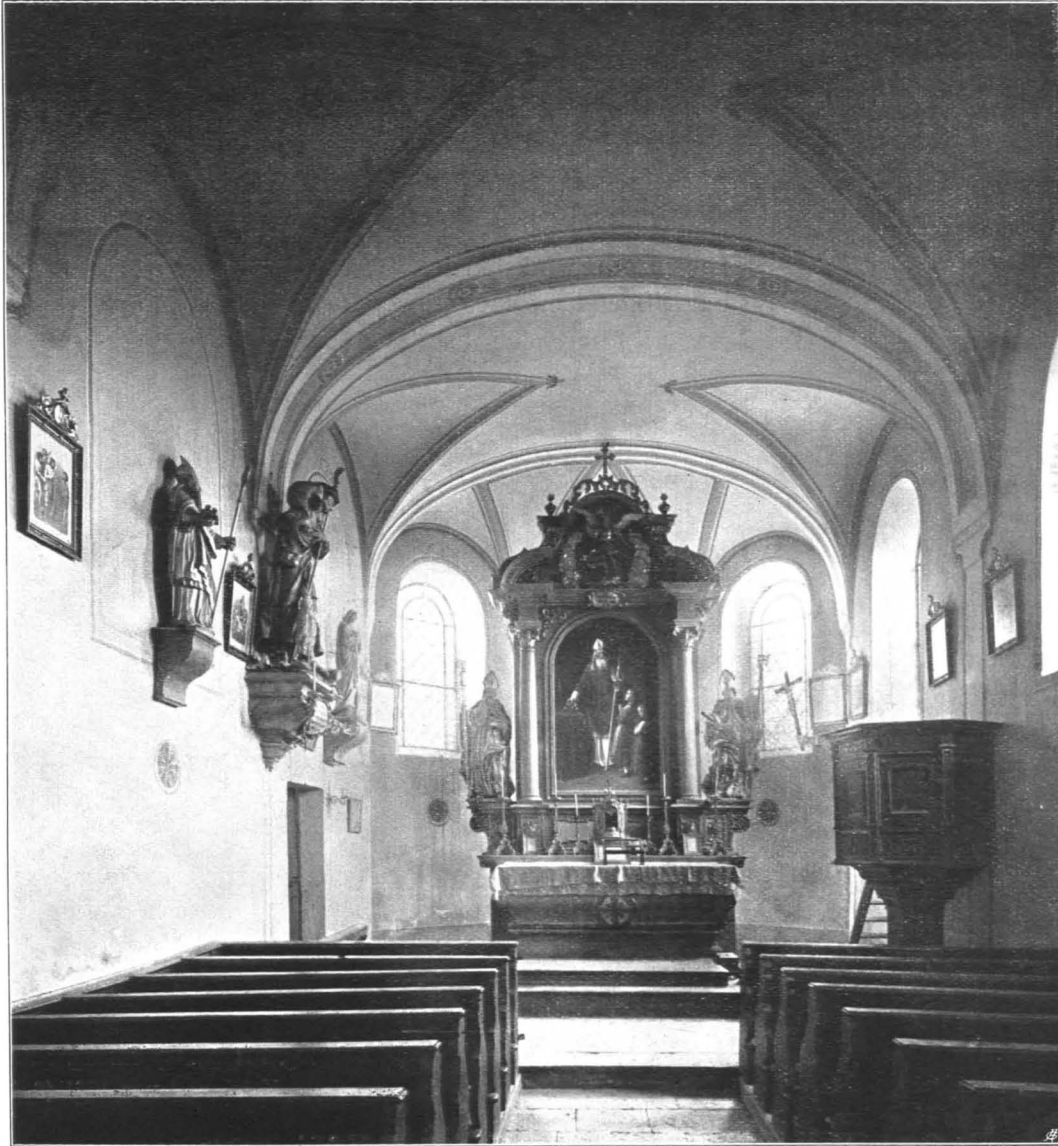
Fig. 182 Waldprechting, Filialkirche, Inneres; Hochaltar von 1720 (S. 185)

Hochaltar: Schöne barocke Arbeit vom Jahre 1720. Freistehend, neu gefaßt. Mensaverkleidung Holz, gelb marmoriert, sarkophagförmig; einfaches Tabernakel (Ende des XVIII. Jhs.). — Aufbau: Holz, neu gelb marmoriert, mit vergoldeten Verzierungen. Predella mit niedrigen Postamenten und ausladenden Konsolen an der Seite, verziert mit vier Cherubsköpfchen (Holz, polychromiert und vergoldet) und vergoldeten Ranken. — Hauptteil: Zu beiden Seiten des modernen rundbogigen Altarbildes (St. Nikolaus) zwei Säulen mit vergoldeten Basen und vergoldeten Kompositkapitälern mit je einem polychromierten Cherubsköpfchen; vergoldete Ranken. Über den zwei Kämpfern verkröpftes profiliertes Gesims; daran Namensschild in vergoldeter Rankenumrahmung. Flachbogige Giebelansätze. Aufsatz: Nische, oben rundbogig, seitlich durch zwei in die Schräge gelegte Voluten abgeschlossen. Über dem in der Mitte rundbogig aufgebogenen Gesims zwei vergoldete Flammenurnen, vergoldete Ranken und vergoldetes Kreuz.

Der Aufbau stammt von dem Tischler Veit Mödlhamer in Neumarkt, 1720 (vgl. S. 183).

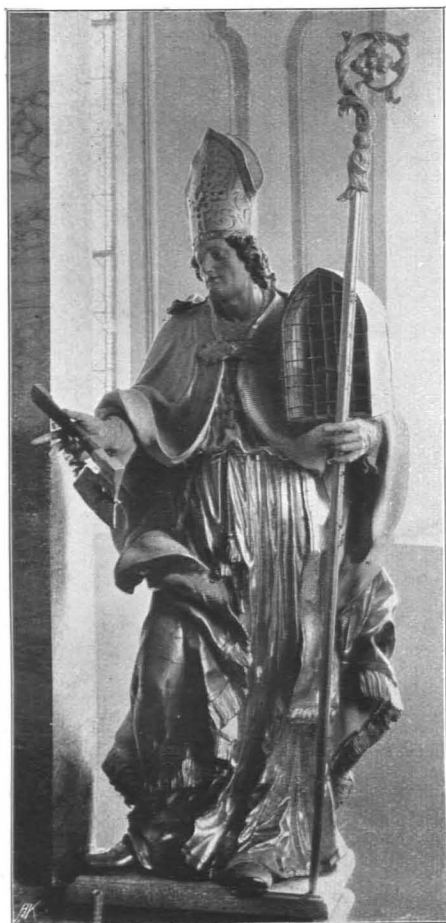
Fig. 183.

Fig. 183

Waldprechting, Filialkirche, Statue des hl. Wolfgang am Hochaltar, von Paul Mödlhamer, 1720 (S. 185)

Statuen: Zu beiden Seiten der Säulen auf Konsolen die sehr guten Statuen des hl. Ulrich und des hl. Wolfgang (Fig. 183). In der Aufsatznische die gute Statuette des Erzengels Michael. Hinter dem Tabernakel gutes Standkruzifix.

Alle aus Holz, neu polychromiert, vergoldet und versilbert. — Tüchtige Arbeiten von Paul Mödlhamer in Neumarkt, 1720 (vgl. S. 184).

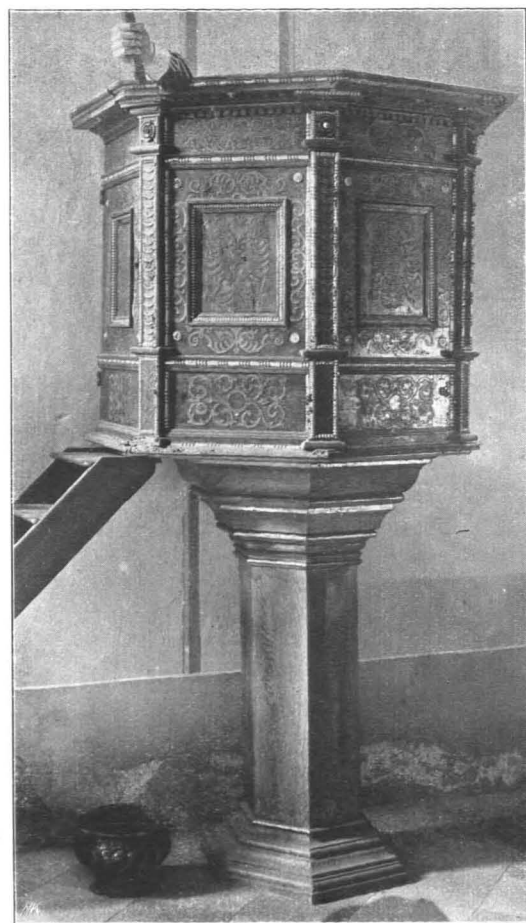
Fig. 184.

Fig. 184 Waldprechting, Filialkirche, Holzkanzel von 1661 (S. 185)

Kanzel: Charakteristische salzburgische Arbeit vom Jahre 1661. Kurzer sechseckiger Fuß mit reich profiliertem Basis und Deckplatte, Holz, braun lackiert (modern erneuert). Darauf sechsseitige Holzbrüstung, im O. durch eine kleine Stiege zugänglich. Naturbraunes Holz mit vergoldeten Leisten. An den Ecken geschuppte Pilaster, von vergoldeten Perlstäben umrahmt. Jede der fünf sichtbaren Seiten ist in drei Felder geteilt. Die oberen und unteren Bordürenfelder sind verziert mit aufgeleimten ausgesägten Ranken aus hellerem Holze. Im Mittelteile vertieftes rechteckiges Feld, verziert mit einem Doppeladler und umrahmt von Ranken, in gleicher Technik wie oben. Vergoldete Perlstäbe trennen die einzelnen Felder. Auf der mittleren Seite oben die Jahreszahl 1661 (Fig. 184).

Diese Art der Verzierung mit ausgesägten und auf- oder eingelegten Ranken und Doppeladlern findet sich besonders häufig auf gleichzeitigen Schränken. An der Brüstung Arm mit Kruzifix, Holz, neu gefaßt. XVIII. Jh.

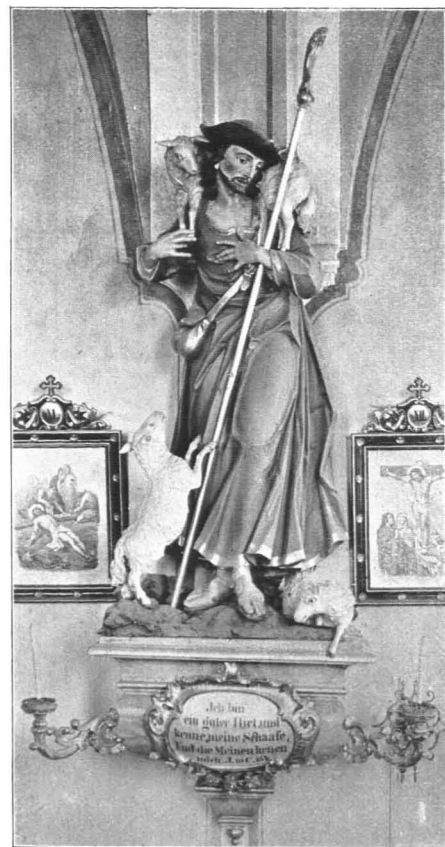
Fig. 185.

Fig. 185 Waldprechting, Filialkirche, Statue des guten Hirten, um 1750 (S. 186)

Skulpturen. Skulpturen: Alle Holz, neu polychromiert, im Langhause auf Konsolen: 1. Petrus, Paulus, St. Nikolaus; gedrungene Gestalten. Mittelmäßige Arbeiten aus der ersten Hälfte des XVII. Jhs. (Vgl. den Altar in Dötleinsdorf.) Sie stammen jedenfalls von einem früheren Altar.
2. Lebensgroße Statue des guten Hirten mit drei Lämmern; an der großen Konsole Spruchschild mit vergoldeter Rocailenkartusche und zwei vergoldete Rocailenleuchter. Gute Arbeit aus der Mitte des XVIII. Jhs., vielleicht von Hitzl (Fig. 185).

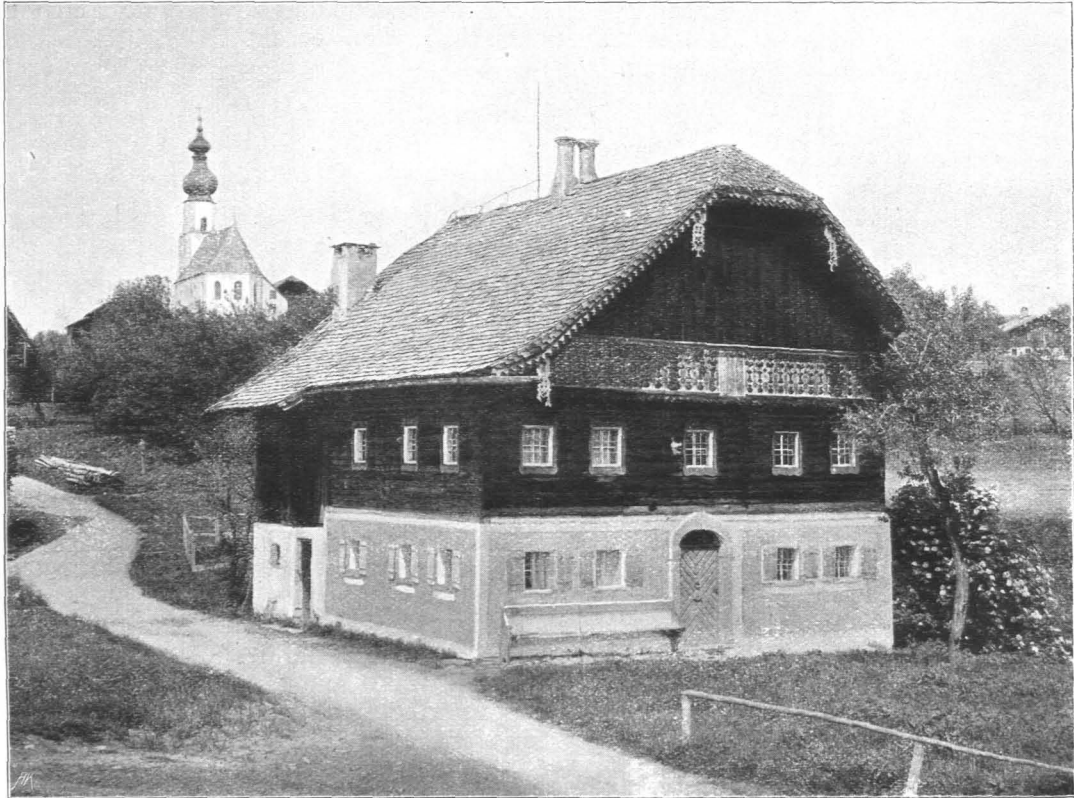
Bauernhäuser.
Fig. 186.

Fig. 186 Waldprechting, Bauernhaus (S. 187)

Im Orte eine Reihe schöner alter Bauernhäuser. Besonders erwähnenswert eines am Wege nach Seekirchen, mit hölzernem Obergeschosse. Am steinernen Türstock die Jahreszahl 1837 (Fig. 186).
