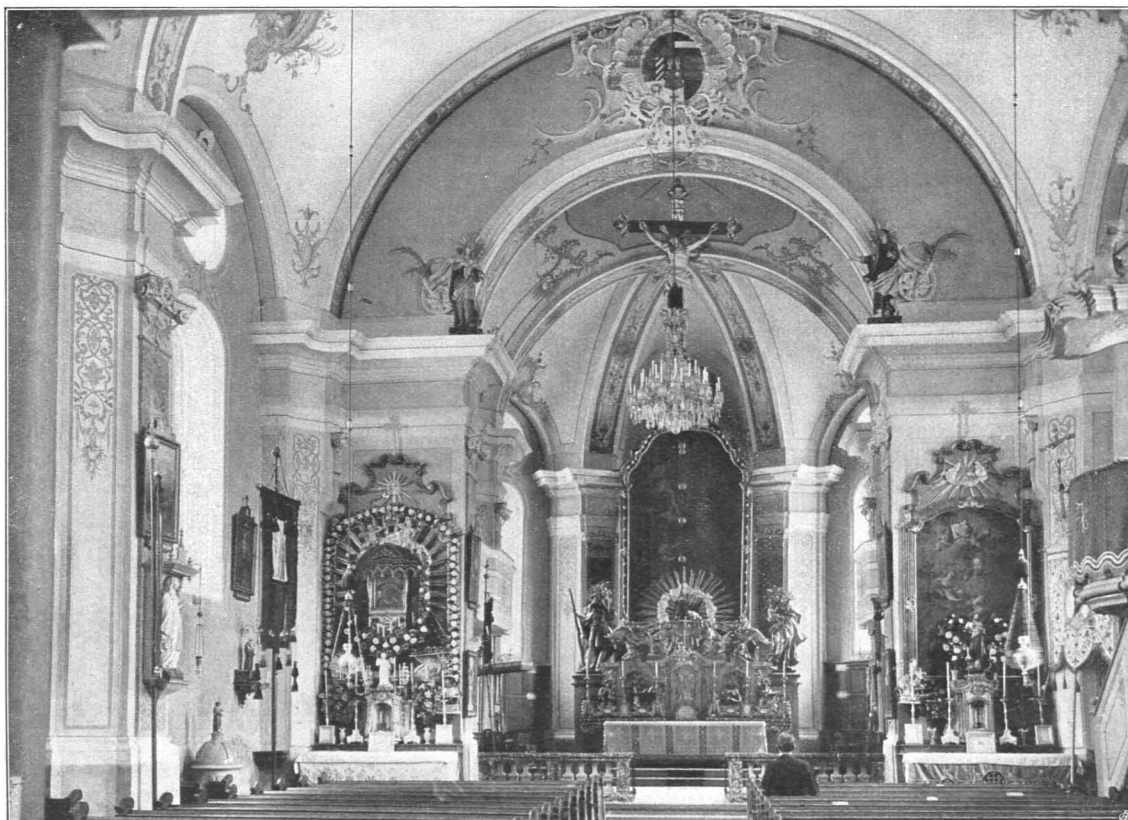
Fig. 23 Strobl, Pfarrkirche, Inneres (S. 26)

Charakteristik: Im Äußern einfache, im Innern aber schön gegliederte, einschiffige, einheitliche Rokokokirche von 1758—1760, mit böhmischen Gewölben, mit einspringendem, halbrund geschlossenem Chore und Südturm mit Zwiebdach (Fig. 21—23). Einheitliche gleichzeitige Ausstattung.
