Fig. 52 Irrsdorf, Filialkirche, Längenschnitt 1:200 (S. 58)

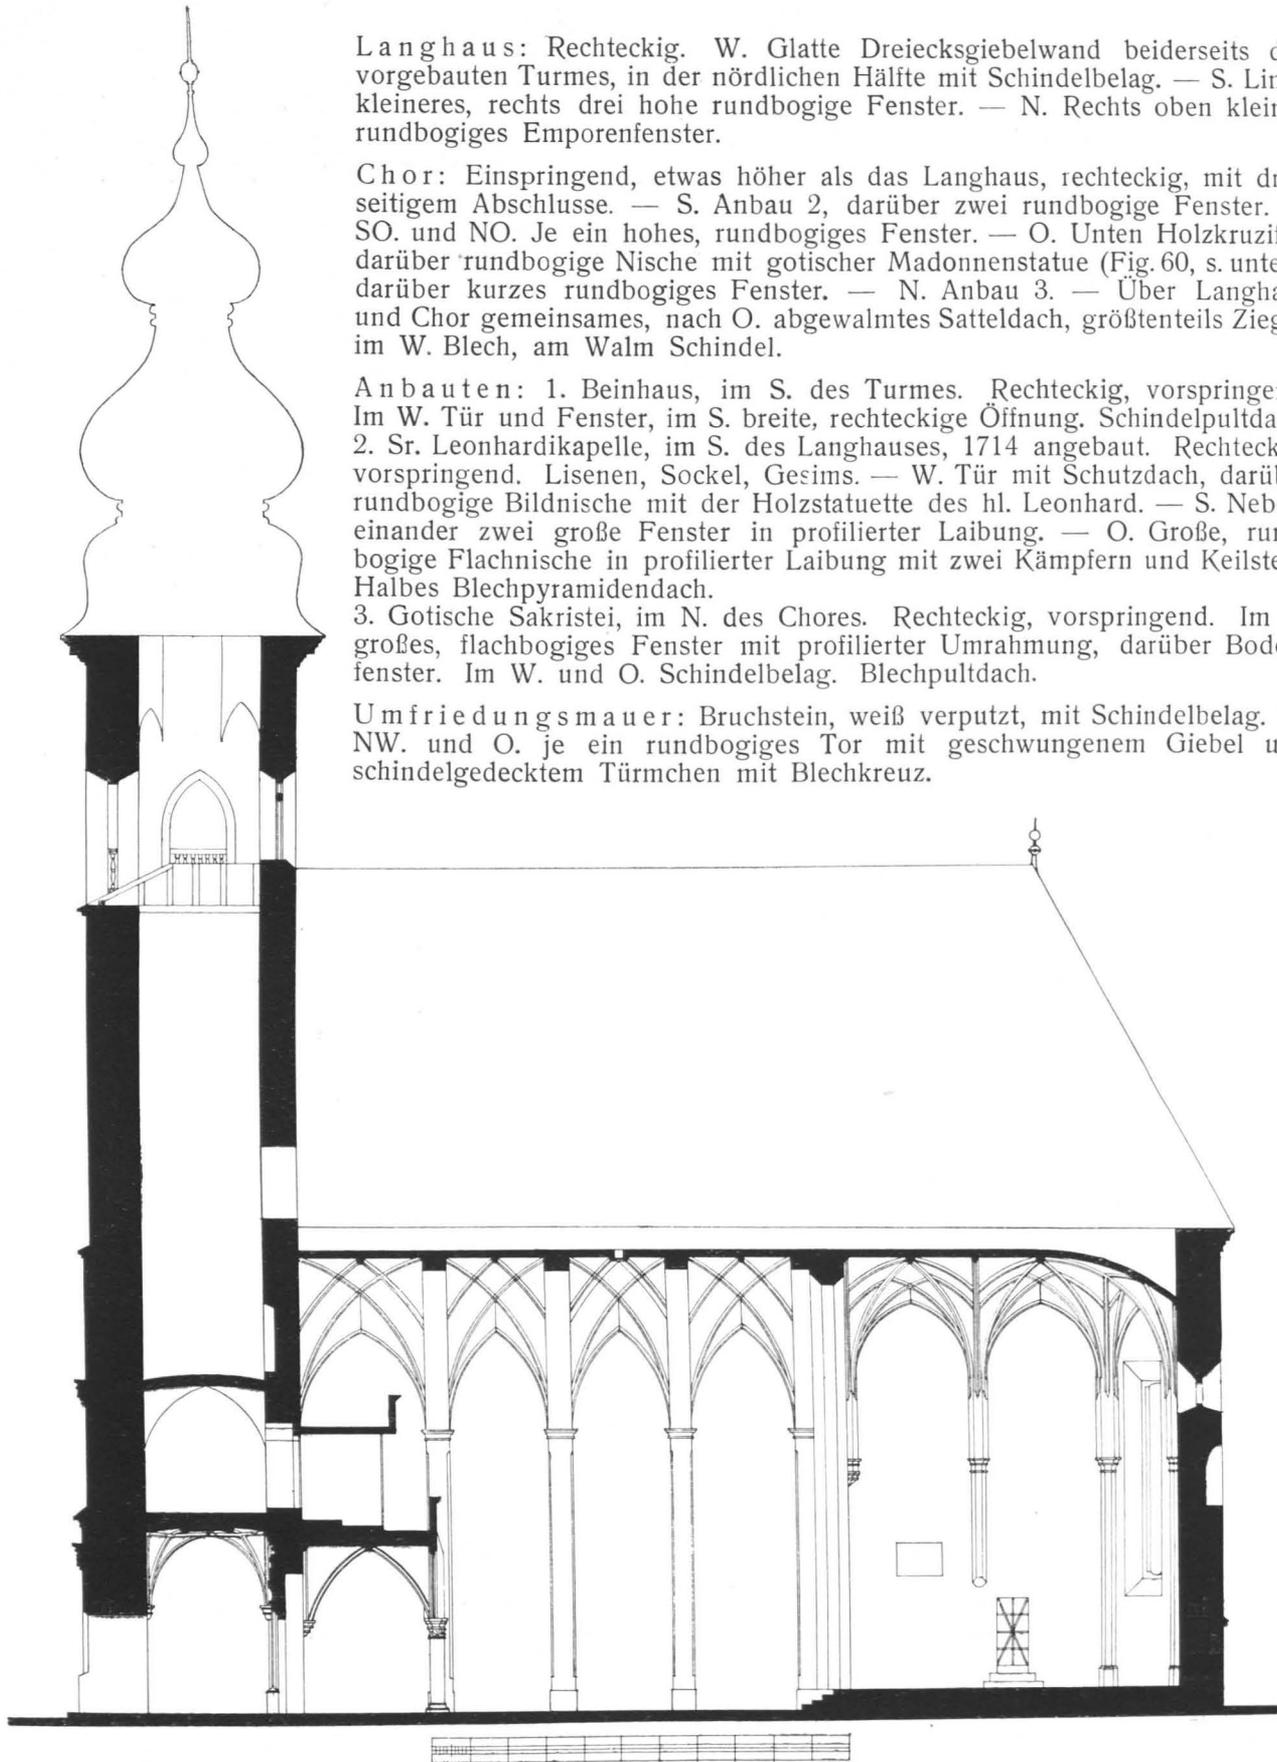
Langhaus: Rechteckig. W. Glatte Dreiecksgiebelwand beiderseits des vorgebauten Turmes, in der nördlichen Hälfte mit Schindelbelag. — S. Links kleineres, rechts drei hohe rundbogige Fenster. — N. Rechts oben kleines rundbogiges Emporenfenster.

Chor: Einspringend, etwas höher als das Langhaus, rechteckig, mit dreiseitigem Abschlusse. — S. Anbau 2, darüber zwei rundbogige Fenster. — SO. und NO. Je ein hohes, rundbogiges Fenster. — O. Unten Holzkruzifix, darüber rundbogige Nische mit gotischer Madonnenstatue (Fig. 60, s. unten), darüber kurzes rundbogiges Fenster. — N. Anbau 3. — Über Langhaus und Chor gemeinsames, nach O. abgewalmtes Satteldach, größtenteils Ziegel, im W. Blech, am Walm Schindel.

Anbauten: 1. Beinhaus, im S. des Turmes. Rechteckig, vorspringend. Im W. Tür und Fenster, im S. breite, rechteckige Öffnung. Schindelpulldach. 2. Sr. Leonhardikapelle, im S. des Langhauses, 1714 angebaut. Rechteckig, vorspringend. Lisenen, Sockel, Gesims. — W. Tür mit Schutzdach, darüber rundbogige Bildnische mit der Holzstatuette des hl. Leonhard. — S. Nebeneinander zwei große Fenster in profiliertem Laibung. — O. Große, rundbogige Flachnische in profiliertem Laibung mit zwei Kämpfern und Keilstein. Halbes Blechpyramidendach.

3. Gotische Sakristei, im N. des Chores. Rechteckig, vorspringend. Im O. großes, flachbogiges Fenster mit profiliertem Umrahmung, darüber Bodenfenster. Im W. und O. Schindelbelag. Blechpulldach.
