Charakteristik: Dreischiffige, tonnengewölbte Anlage mit dreiseitig geschlossenem Chor und vorgebautem Westturm. Das Mittelschiff entstammt noch dem gotischen Bau und ist im Kern wahrscheinlich noch romanisch. Die beiden Seitenschiffe sind nicht ursprünglich, sondern Erweiterungsbauten von 1714 (das südliche) und 1779 (das nördliche). Der Turm ist in seinem quadratischen Hauptteile spätgotisch (1499 erbaut), das achtseitige Glockengeschoß zeigt barocke Formen (Fig. 326—328).

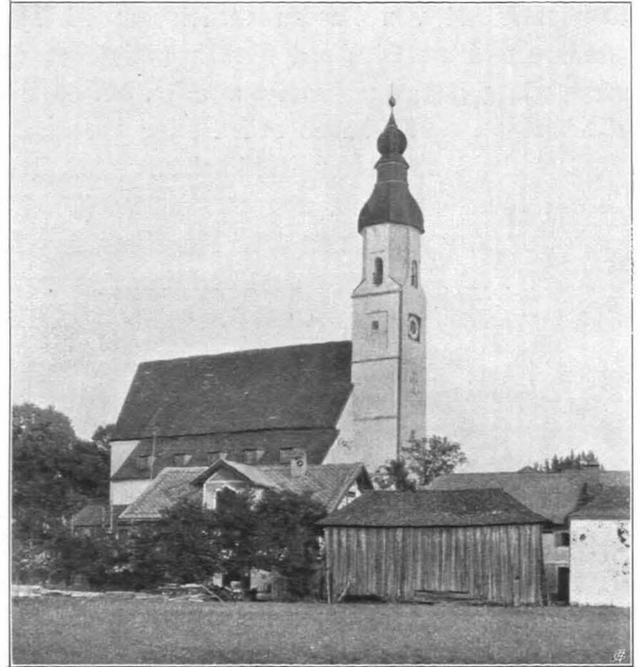
Fig. 326

Obertrum, Pfarrkirche, Ansicht von Nordwesten (S. 336)

Äußeres (Fig. 326):

Weiß gefärbelter, verputzter Bruchstein- und Ziegelbau. Umlaufender niedriger Steinsockel.

Langhaus: W. Breite glatte Giebelfront mit in der Mitte vorgebautem Turm. Beiderseits unten je ein rundbogiges Fenster. — S. Niedrige Seitenschiffmauer mit einfach profiliertem Gesimse. Links Tür in Umrahmung aus Untersberger Marmor vom Jahre 1880, rechts nebeneinander vier rundbogige Fenster. — O. Südlich vom Chor Sakristeianbau, nördlich davon oben kleines Fenster. — N. Links vier rundbogige Fenster, rechts Tür in einfacher roter Marmorumrahmung. Hohlkehlgemise.

Turm: Der Westfront in der Mitte vorgebaut. Quadratisch, im obersten Teil achteckig. Sockel aus Steinquadern. Westseite ganz mit Eternitplatten verkleidet; die Nord- und Südseite sind durch vier einfache Kaffgesimse in vier Geschosse abgeteilt. — S. Unten Anbau 1, darüber vier Luken. — N. Unten Luke, oben kleines Fenster. — Im W., S. und O. im obersten Geschosse des quadratischen Teiles vier hölzerne Zifferblätter. — Das achtseitige Glockengeschoß ist durch Ecklisenen und Mittelpilaster (oben zu Frontalvoluten eingerollt) gegliedert. Vier rundbogige Schallfenster in einfacher Umrahmung. Rotgestrichenes Schindeldach, achtseitige Haube und Zwiebel, vergoldete Kugel und Kreuz.
