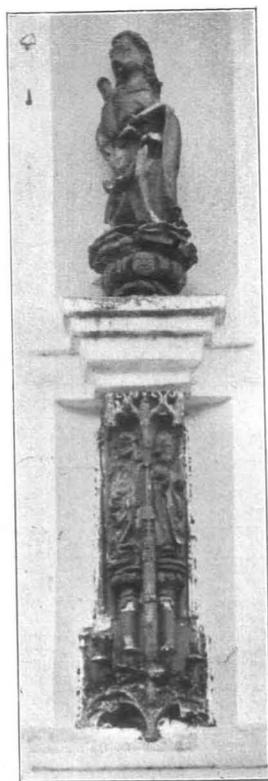
Fig. 329.

Steinskulpturen: Außen in den zwei Nischen an der Ostseite des Chores. 1. Gotische Skulpturen aus rotem Marmor. Unten fialengeschmückter Pfeiler mit zwei kleinen, stark verwitterten männlichen Relieffiguren. Oben kleine, stark verwitterte Statue eines bärtigen Apostels. XV. Jh. (Fig. 329).

Fig. 329 Obertrum,  
Pfarrkirche, gotische  
Steinskulpturen (S. 339)
