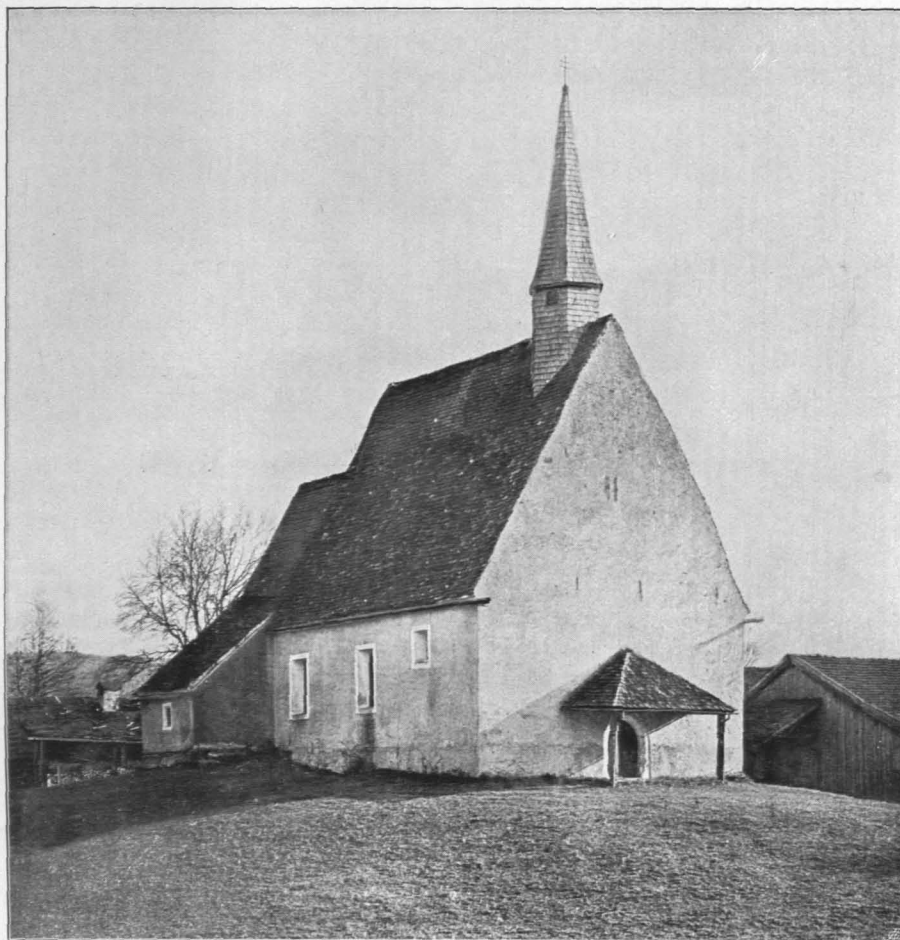
Fig. 353 St. Alban, Filialkirche, Ansicht von Nordwesten (S. 364)

Fig. 353. Bruchstein und Ziegel, weiß verputzt (Fig. 353).

Langhaus: W. Hohe Dreiecksgiebelfront. In der Mitte stumpfspitzbogige Tür mit abgeschrägten Kanten; davor hölzerner Vorbau auf zwei Säulen. — S. In der Mitte unter hölzernem Schutzdach spitzbogige Tür mit abgeschrägten Kanten (gotisches Eisenbeschläge), darüber und links davon je ein quadratisches, rechts ein rechteckiges Fenster. — O. Giebelfront, mit vorgebautem Chore. — N. Links zwei rechteckige, rechts ein quadratisches Fenster. — Ziegelsatteldach. Hölzerner, sechsseitiger Dachreiter über dem Westgiebel, mit spitzem Schindelhelme.
