Ober-Eching, Filialkirche, Ansicht von Südosten (S. 416)

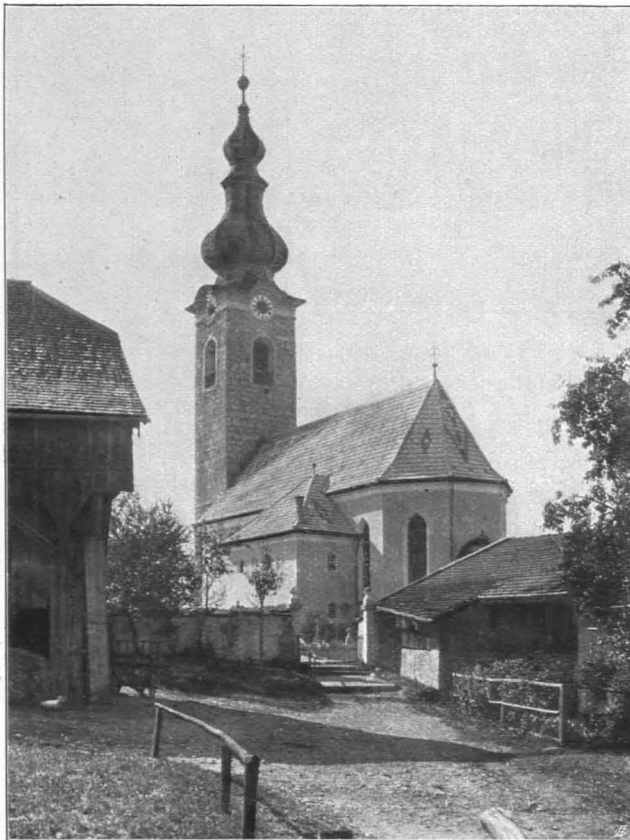
Fig. 407

Langhaus, Chor und Anbauten: Bruchstein und Ziegel, hellgelb gefärbelt; Turm aus Konglomeratquadern (Fig. 406, 407).

Charakteristik: Kleine spätgotische Kirche, mit einschiffigem (im Kern vielleicht noch romanischem) Langhaus und gleichbreitem und gleichhohem, dreiseitig geschlossenem Chore, beide mit Netzgewölben eingedeckt. Großer Westturm aus Konglomeratquadern, vom Jahre 1769, mit Schindelzwiebelhelm (Fig. 406—410).

Langhaus: W. Beiderseits des vorgebauten Turmes zwei schmale Wandstreifen mit Giebelschrägen. S. Links oben zwei rechteckige Fenster, unten Türvorbau (Anbau 1); rechts Sakristei. — N. Links hohes, rechts oben kleines Fenster.
