## Neue Pfarrkirche in Neu-Oberndorf.

Moderner Bau von 1906.

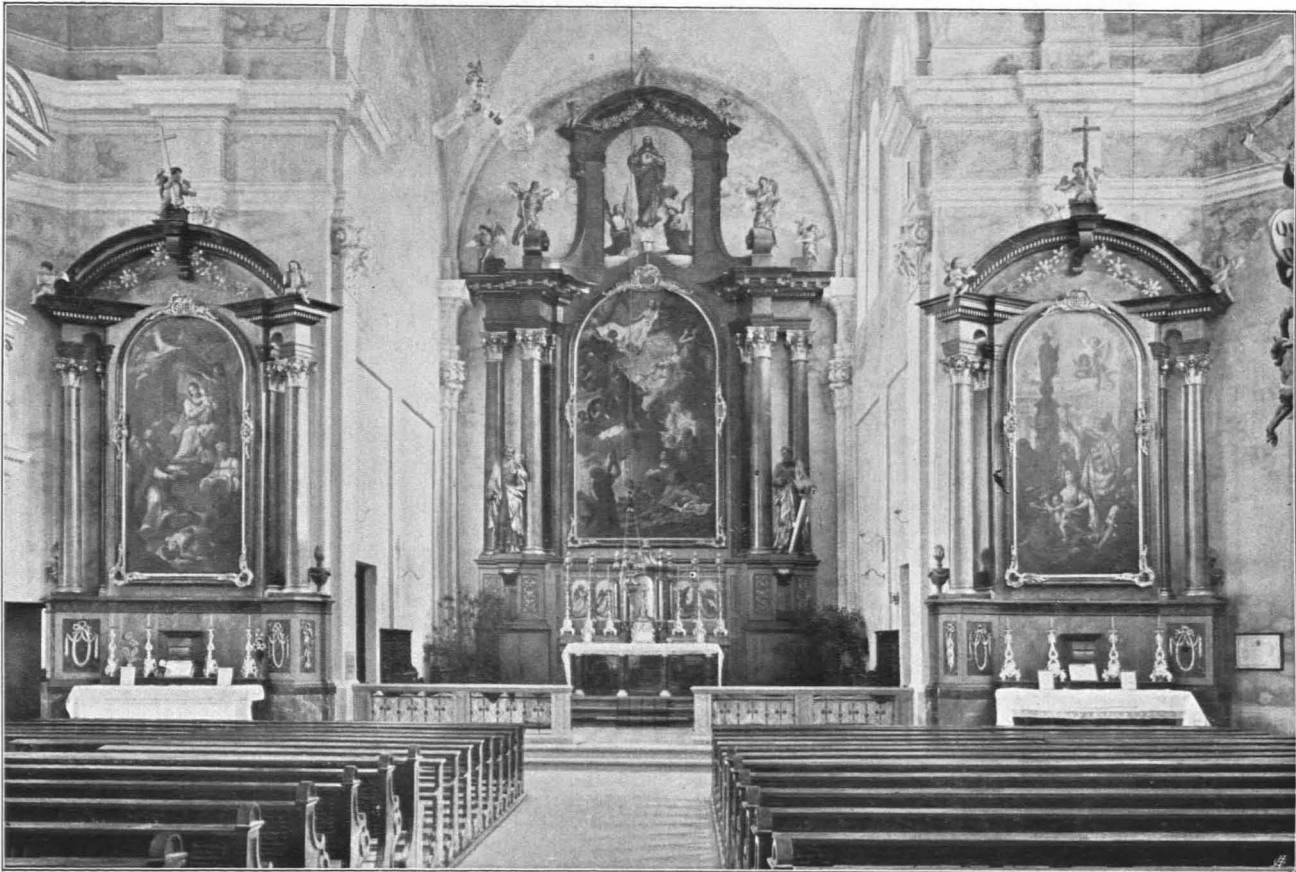
Fig. 569 Oberndorf, neue Pfarrkirche. Die drei Altäre (S. 565)

Altäre (Fig. 569): 1. Hochaltar. Moderne Marmormensa mit altem Aufbau, Holz, gelb marmoriert und vergoldet. In der Mitte großes Tabernakel mit zwei vergoldeten Säulen beiderseits der neuen Tür; oben eine Krone auf rotem Kissen. Auf den beiden Seitenflügeln zwischen Pilastern je zwei Bogenfelder mit modern gemalten Engeln. Über dem Gesims Flammenurnen und die Statuetten der vier Kirchenlehrer (Holz, neu vergoldet) auf kleinen Postamenten. 1819 angefertigt. — Großer, bis zum Gewölbe reichender Wandaufbau: Holz, grünlich und rotbraun marmoriert. Hohes Sockelgeschoß; in der oberen Hälfte auf beiden Seiten je zwei Felder mit vergoldeten Ranken, dazwischen eine vorspringende Konsole. — Hauptteil: Großes, rundbogiges Altarbild, in Rahmen mit vergoldeten Rocailles, Daneben beiderseits

Altäre.  
Fig. 569.  
Hochaltar.
