St. Veitskapelle.

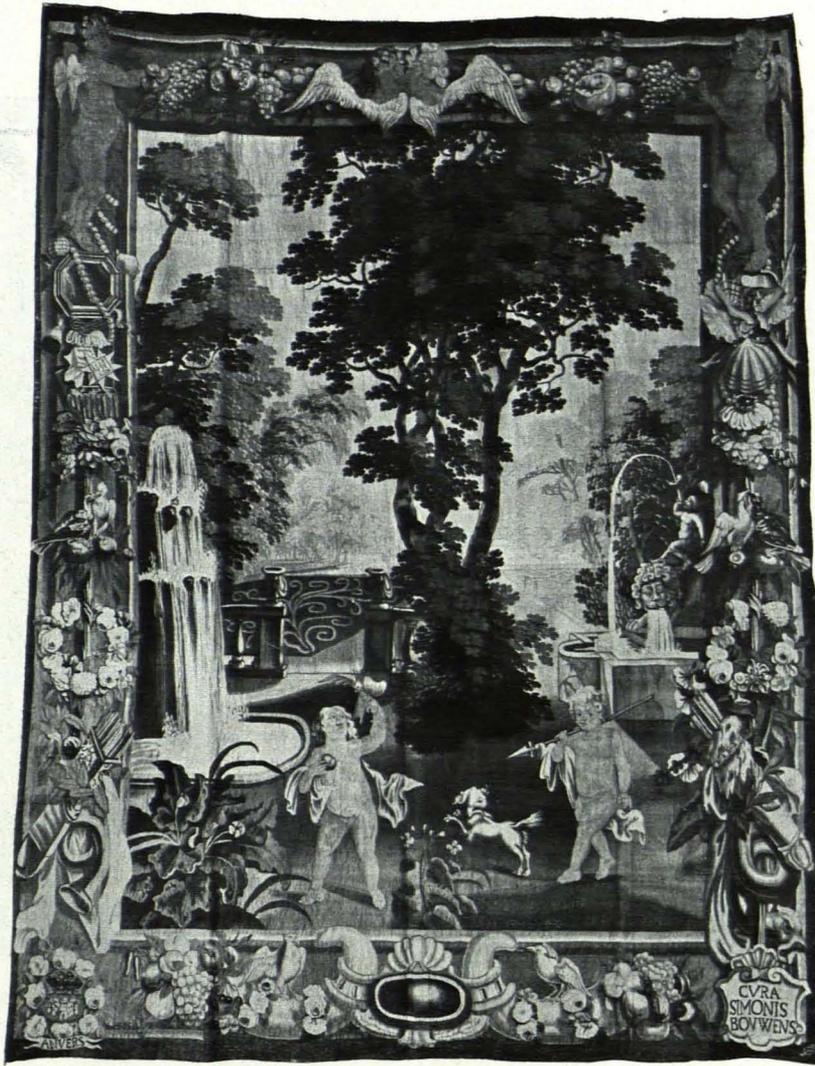
Fig. 153 Tapissérie von Simon Bouwens (S. 99)

4. Zirka 400 × 280. Gartenlandschaft mit Brunnen und zwei spielenden Kindern mit einem Hunde; breite Bordüre mit Fruchtschnüren, Vögeln und Waffentrophäen. Links unten Wappen mit Unterschrift Anvers, rechts Cura Simonis Bouwens (Fig. 153). Ein Pendant zu dieser Tapiserie ist bis auf einige Reste, die bei einigen Möbeln in der Abtei als Bespannung verwendet sind (S. 107), zerstört.
