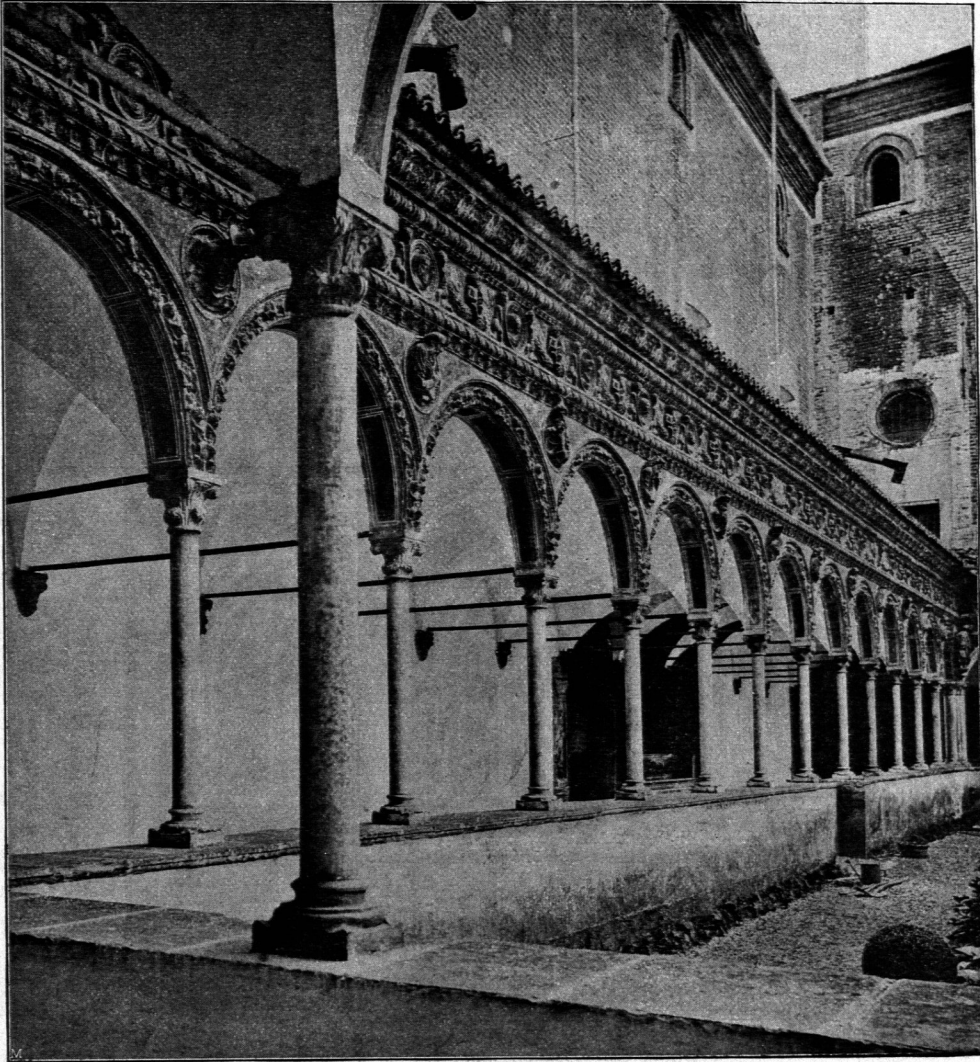
Fig. 59.

Klosterhöfe der Certofa bei Pavia (Fig. 59) zeigen keine in Ziegeln gemauerten oder verblendeten Flächen. Das billige Thonmaterial bot hier die Mittel für eine überreiche plastische Decoration. Sämmtliche Archivolten, die Umrahmungen der Oeffnungen, die Gesimse und Frieße bestehen aus Thonplatten oder Blockstücken mit plastischem Detail von kräftigem, nicht felten die ruhige Flächenwirkung beein-

Hof der Certofa bei Pavia.  
(Ende des XV. Jahrh. nach Chr.)

trächtigenden Relief. Sieht man allerdings genauer auf die Einzelheiten, so schwinden stilistische Bedenken vor dem Reiz der Formen und Motive. In ihnen entfaltet die frisch quellende Erfindung jener Zeit, die naive, fast übermüthig über Stilregeln und technische Schranken sich hinwegsetzende Schaffensluft der Renaissance ihr ganzes Können. Was nur immer der Steinhauer oder Holzschnitzer in seinem Material aus-
