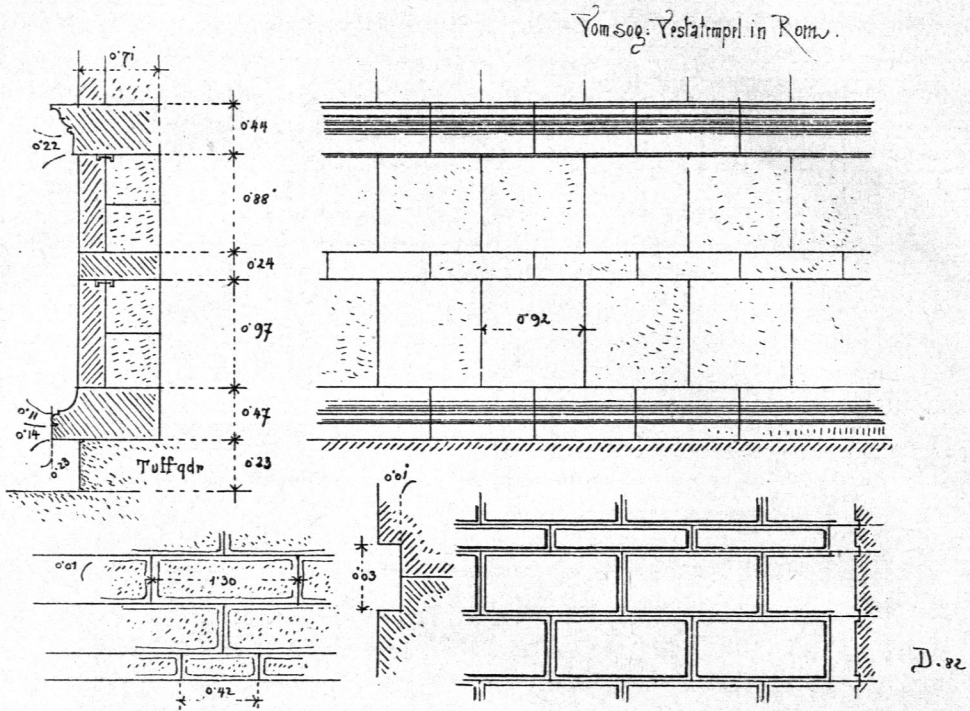
Fig. 99.

Die glatten Quaderspiegel wurden durch dreieckig oder rechteckig eingefenkte Falze von einander getrennt (Fig. 98 u. 99), ein einfaches, kräftige Schlagshadow abgebendes Decorations-Motiv.

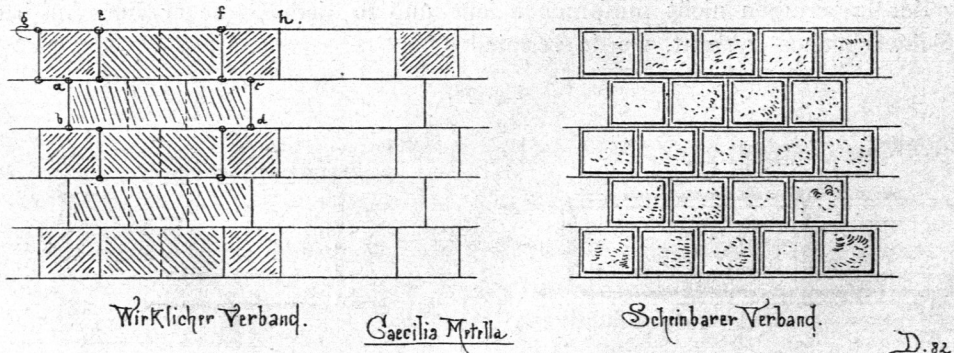
Fig. 100.

Falsche Stofsfugen finden sich an den alten Quaderwerken verschiedentlich, aber meist nur vereinzelt⁷⁹⁾. Systematisch durchgeführt treffen wir sie am Rundbau des Grabmales der *Caecilia Metella*. Die Außenfläche des Werkes ahmt durchweg gleich große Quadern in regelmäsigem Fugenwechsel nach, während die Construction mit Bindern und Läufern in der gleichen Schicht abwechselnd ausgeführt ist. Je nach der Schichtung sind in einen Läufer bald eine, bald zwei falsche Fugen eingehauen (Fig. 100).
