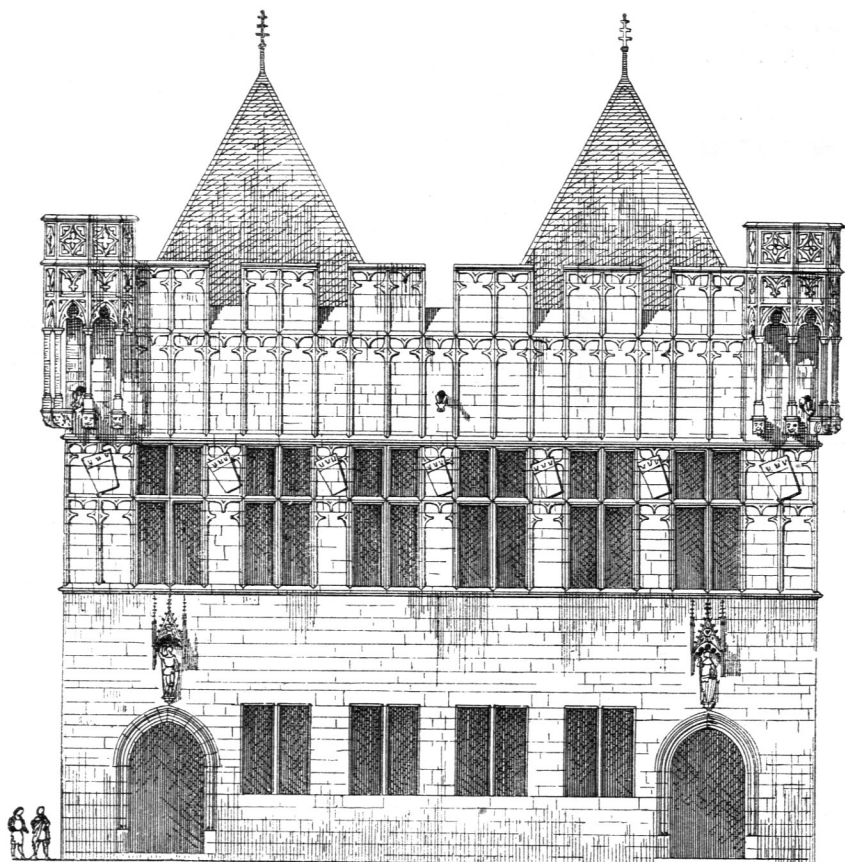
Fig. 43.

Schmalseite des Kaufhauses »Gürzenich« zu Köln ⁶⁷⁾. $\frac{1}{250}$ n. Gr.

Die äußere Architektur der Langseiten war sehr einfach, nur eine Reduction des Systemes der beiden kurzen Seiten, da sie für das Publicum ziemlich unsichtbar blieben, indem die Südseite gegen eine enge Straße geht, die Nordseite gegen einen durch die Erweiterung jetzt verbauten Hof sich richtete. Eigenthümlich war dagegen die Ost- und Westseite ausgestattet; sie gaben alle Elemente der bürgerlichen Architektur des XV. Jahrhunderts des Kölns wieder und sind daher das Vorbild für manche andere Gebäude geworden (Fig. 43). Das Erdgeschoss ist glatt mit großen Thoren an jeder Seite, dazwischen vier durch Steinpfeifen untertheilte Fenster, welche neu sind und ursprünglich kaum die jetzige Größe gehabt haben dürften. Figuren unter reichen Bleibaldachinen stehen über jedem Thore. Im Obergeschoss sechs große Steinkreuzfenster zwischen schmalen Pfeilern, welche durch Relieftäfel mit Maßwerkknäfen die Architektur der Steinkreuze fortsetzen. Die äußeren Pfeiler sind breiter und noch durch

einen mittleren lothrechten Relieftab untertheilt. Auf jedem Pfeiler liegt über dieser Stabwerk-Architektur eine Pavese (Schild) mit dem Wappen der Stadt, wie sie deren Kriegsknechte trugen. Die Wand über den Fenstern, oben in Zinnen auslaufend, ist gleichfalls mit dieser Stabwerk-Architektur überzogen; an den Ecken tragen auf Consolen stehende Säulchen je ein polygones, wenig über die Zinnen vorstehendes, mit Maßwerk überzogenes Thürmchen ohne Spitze. Der Zweischiffigkeit des Saales entsprechend, lagen zwei lange parallele Dächer, zwischen welchen sich eine Stockrinne hinzog, auf dem Gebäude, welche gleich den Läufen hinter den Dächern ihre Ausgüsse an der Ost- und Westseite hatte. Gerade diese Dachanlage, welche die Giebel-Architektur überflüssig machte, welche aber in ihrer Höhenentwicklung in sehr glücklichem Verhältnisse zur unteren Architektur stand, war für den Charakter des Baues bestimmend (Fig. 43). Durch den Umbau ist diese charakteristische Anlage verloren gegangen, während sonst das Meiste äußerlich getreu wieder hergestellt wurde.
