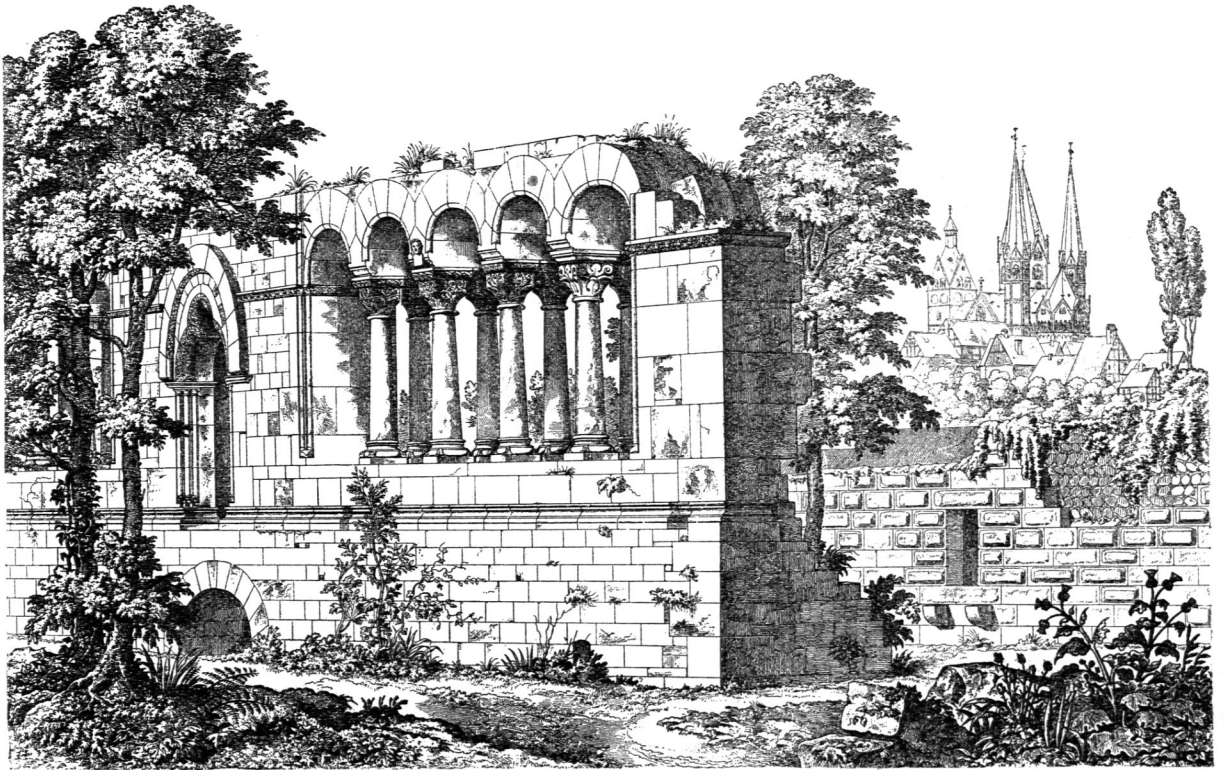
Fig. 182.

über den Säulen weggeblieben; es sind Stürze auf dieselben gelegt. Nach außen haben diese Stürze ein zusammenhängendes Rahmenprofil, welches auch an der Sohlbank wiederkehrt und an den Seiten fortgesetzt ist. Zwischen den Säulen sind an einzelnen Stellen Pfeiler eingefügt, an welche Figuren angelegt erscheinen. Diese Pfeiler haben den Zweck, im Inneren durch dagegen gespannte Bogen Nischen zu bilden, in welche als Verschluss ein Laden eingespannt werden kann. Es sind zu diesem Zwecke die Rückseiten der Kapitellaufsätze und die Unterfüße unter den Säulenfüßen glatt gelassen. Es ist also hier ein Verschluss der Fenster, und zwar durch hölzerne Laden gedacht, der einzige, welcher im XII. Jahrhundert auch in

Vom Palas zu Gelnhausen¹⁴⁵⁾.
