Von hervorragendem Interesse ist das Ergebnis einer neueren, ebenfalls zum Zwecke der Gewinnung von Wasser für die Versorgung Hamburgs am Kirchwärder Landweg zwischen Bergedorf und Zollenpieker ausgeführten Tiefbohrung, bei der am 3. November 1910 in der Nähe von Neuengamme eine Gasquelle von sehr großer Ergiebigkeit erschlossen wurde und die wegen ihres in dieser Beziehung ganz außerordentlichen Erfolges in einigen wesentlichen Einzelheiten näherer Beschreibung wert erscheint.

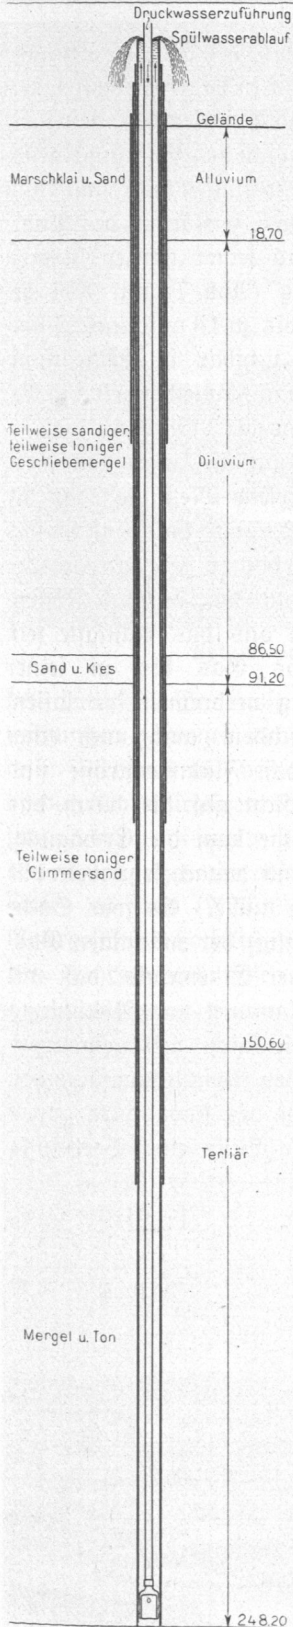
Abb. 4. Bohrung vor dem Gasausbruch.

Die Bohrung (Abb. 4) war in Ton und feinem Sande als offene Spülbohrung betrieben worden, d. h. in das aus Rohren bestehende Gestänge eines Fallmeißels wurde Druckwasser eingeführt, das aus einer Öffnung des Meißels austrat und unter Mitnahme des von diesem gelösten Tones oder Sandes in dem oben offenen, 264 mm weiten Bohrrohr wieder hochstieg. Eine in diesem Wasser eingetretene, allmählich sich steigende Blasenbildung gab Anlaß zum Abschluß des Bohrrohres durch einen das Meißelgestänge mittels einer Stopfbüchse umfassenden Spülkopf mit zwei in Spiralschläuche auslaufenden seitlichen Abgängen (Abb. 5), der aber mißlang, weil die Schläuche dem auf sie wirkenden, nach und nach sehr hoch gestiegenen Druck nicht standhielten und Einrichtungen für eine andere Art des Verschlusses nicht schnell genug beschafft werden konnten. Der Vorgang (Abb. 6) erwies sich in seinem weiteren Verlaufe als ein äußerst heftiger, von ohrenbetäubendem, weithin hörbarem Zischen begleiteter
