Albb. 217. Bolksichule Brackbamm, Unficht. Entwurf: Bauinspektor Dr. Ing. Erbe. Ausführung: Baurat Janifen.

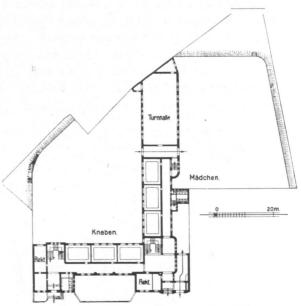
Ubb. 218. Bolksschule Brackdamm, Erdgeschoß.
