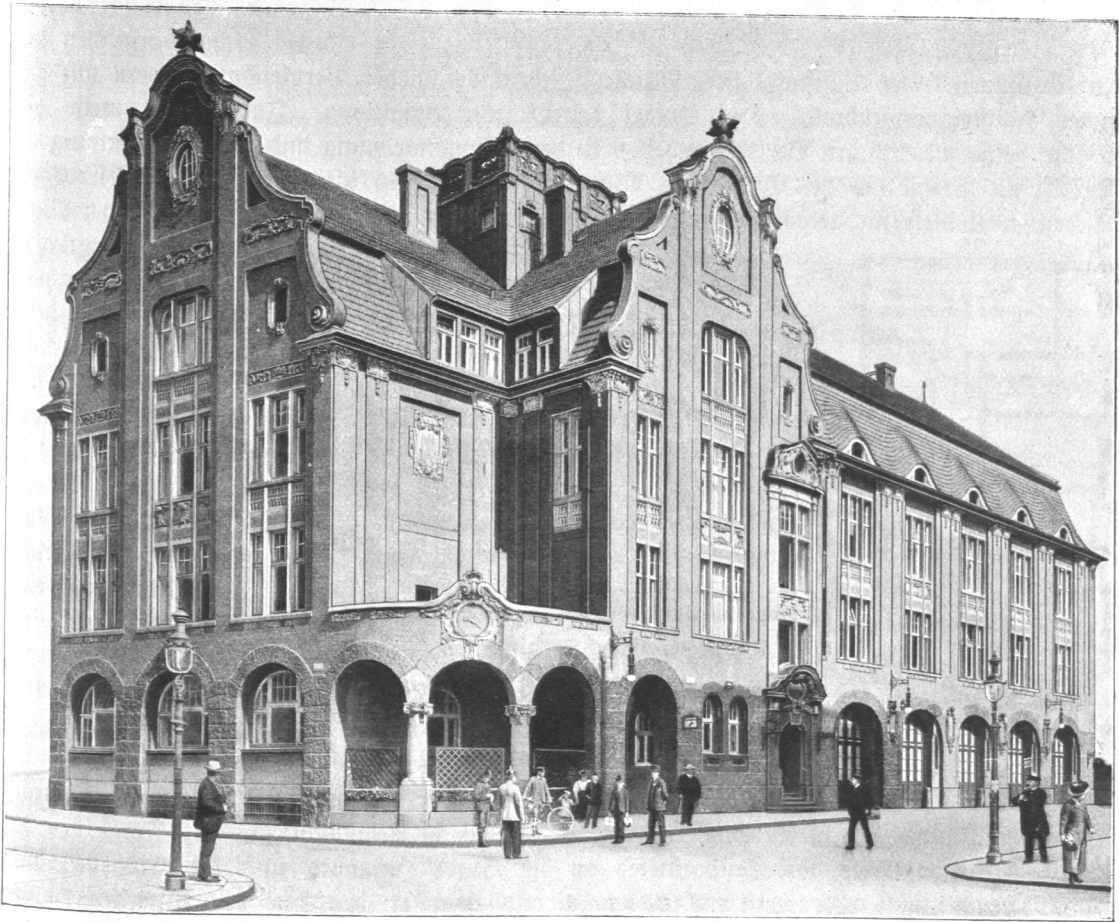
Abb. 386. Feuerwache 2, Admiraltätsstraße, Ansicht.

Entwurf: Bauinspektor Dr.-Ing. Erbe. Ausführung: Bauinspektor Ebeling und Baumeister Noakes.

Die erste Feuerwache, deren äußere Erscheinung höheren architektonischen Anforderungen Rechnung trägt, ist die in den Jahren 1906 bis 1909 erbaute Feuerwache 2 an der Admi-
