Die Turnhalle des Hamburg-Rothenburgsorter Turnvereins an der verlängerten Markmannstraße wurde im Jahre 1912 von dem Architekten H. Stövhase erbaut. (Abb. 1246.)

Abb. 1246 bis 1248.
Turnhalle des Hamburg-Rothenburgsorter
Turnvereins.

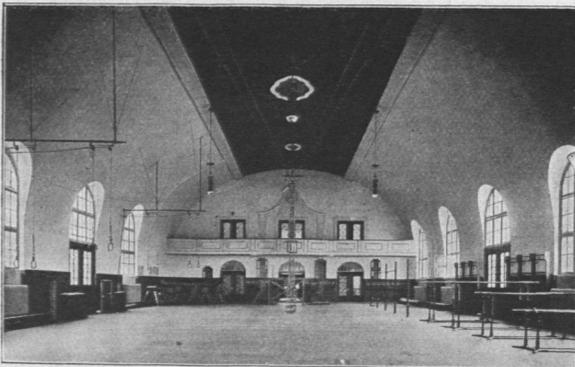
Inneres der Turnhalle.

Im Erdgeschoß (Abb. 1247) befindet sich der große Turnsaal (Abb. 1248) (29×18 m, Höhe 10 m), anschließend daran der weiche Boden (12×7 m und 8,6 m Höhe). Außerdem

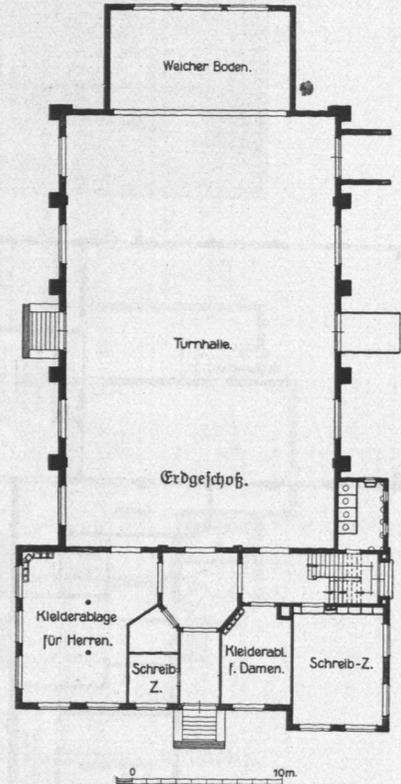
sind dort untergebracht die Herren- und Damenkleiderablage sowie das Sitzungszimmer und der Hauswartraum.

Das Obergeschoß enthält den kleinen Turnsaal (10×14 m und 7 m Höhe) sowie die Turnlehrerwohnung. Im Dachgeschoß befindet sich die Wohnung für den Hauswart. Der Keller enthält die Mädchen- und Knabenkleiderablagen sowie den Raum für die Niederdruckdampfheizung. Die Hallendecken sind in Rabitzputz, teilweise rauh ausgeführt und weiß gestrichen. Die Hallen haben 1,8 m hohe Holztäfelung erhalten. Die äußeren Mauerflächen sind in roten Backsteinen im holländischen Verbands gemauert; das Dach ist mit grauen Pfannen eingedeckt. Die Kosten betragen für den Bau 127000 Mark, für die innere Einrichtung 18000 Mark.
