Abb. 45 Kreuzgang, Fußwaschungsgang (Nordflügel) (S. 124).

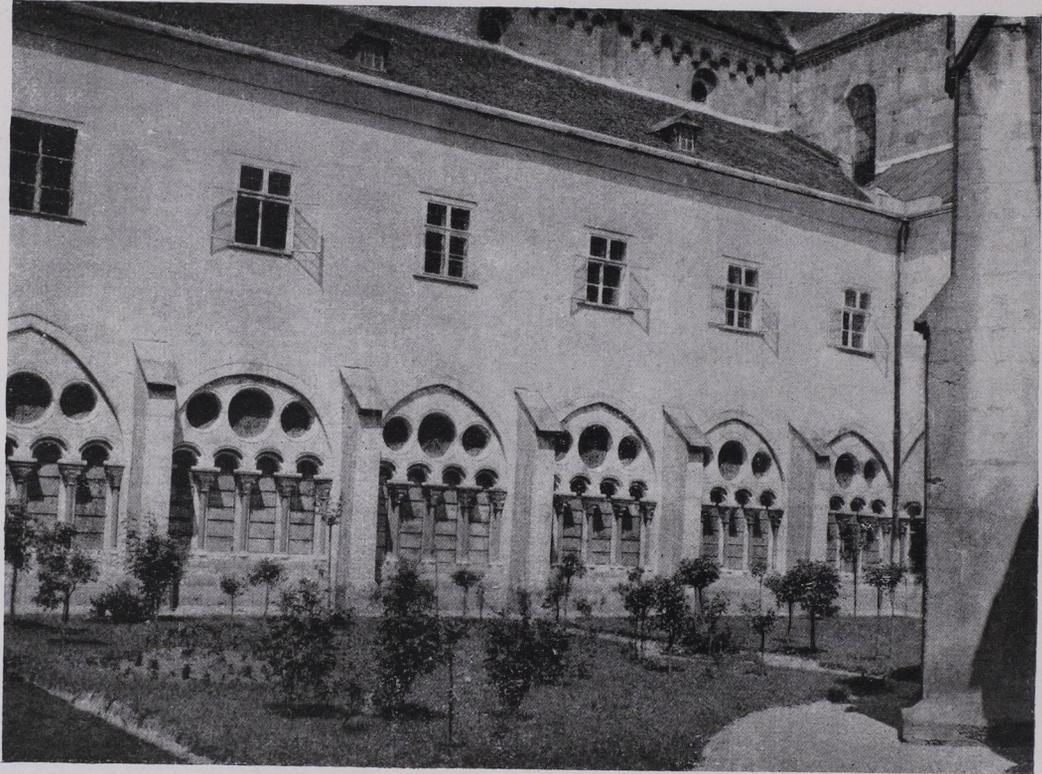
Fußwaschungsgang (Abb. 45, 46): Vierteilige Fenster, Rundbogen auf gekuppelten Säulchen, darüber drei Rundfenster, von einem stumpfen Spitzbogen zusammengefaßt. (Das dritte Fenster von Westen hat einen halbkreisförmigen Schildbogen.) Die Fenster verglast in glatten Steinrahmen; die Basen in voller Rundung gearbeitet und das Sohlbankstück angefügt, die Kapitälern mit dem Rahmen aus einem Werkstück, ebenso das Archivoltprofil.

1. und 2. Joch (von Westen): Wandkonsolen, kelchförmiges Kapital mit eng anliegenden, flach gearbeiteten gelappten Blättern (ähnlich Abb. 53).

Säulenkapitälern: Kelchförmig, mit streng stilisierten, verschiedenartigen, gelappten Blättern, durchwegs stark überarbeitet.

Schlußsteine: Tellerförmig, mit flach aufliegendem Blattkranz. (Im 2. Joch glatt.)

3.—8. Joch: Konsolen, kelchförmiges Kapital mit zwei Reihen Knospen, aus lappigen Blättern gebildet, die eine Traube umfassen; bei der Doppelkonsole des östlichen Eckjoches die Rippen mit Rauten belegt, die

Allgemeine Charakteristik: Material: Sandstein, die Säulchen und die Fensterbänke aus rotem Marmor. (Die alten Säulchen — zumeist die den Gurtbogen entsprechenden — bräunlich, wahrscheinlich aus dem Wildeckerbruch, die bei der letzten Restaurierung [1884—1894] neu eingefügten aus Untersbergmarmor an Stelle von Holzsäulchen mit Stuckumkleidung, von einer barocken Restaurierung.) Das alte Paviment war nach den Stufen des Ostdurchganges zu schließen etwas tiefer gelegen.

Ungefähr quadratische Joche mit Kreuzrippengewölben, die Gurten in stumpfen Spitzbogen, die Diagonalrippen im Halbkreis konstruiert. Gurten und Rippenprofile durchwegs gleich, nur die Gurten der Eckjoche breiter. Rundstab mit ganz schwacher angearbeiteten Nase (leicht birnförmig), am Anlauf hornförmige Überleitung zur vollen Werkform. An der Innenseite von Konsolen aufgenommen (in den Eckjochen Doppelkonsolen), an der Fensterwand von Säulengruppen. Die Säulchen unter den Diagonalrippen mit übereck gestellten Kapitälern, das Kämpfergesims unter 45 Grad verkröpft. Kämpfer- und Archivoltprofile der Fensterbogen in allen Gängen gleich; ebenso die Profilierungen der Rundfenster. Das Profil tief unter-schnitten, so daß sich bei den gruppierten Rundfenstern die Kehlen der benachbarten Fensterrahmen durchdringen und der vordere Überschlag sich ajouiert.
