Abb. 71 Brunnenhaus (S. 136).

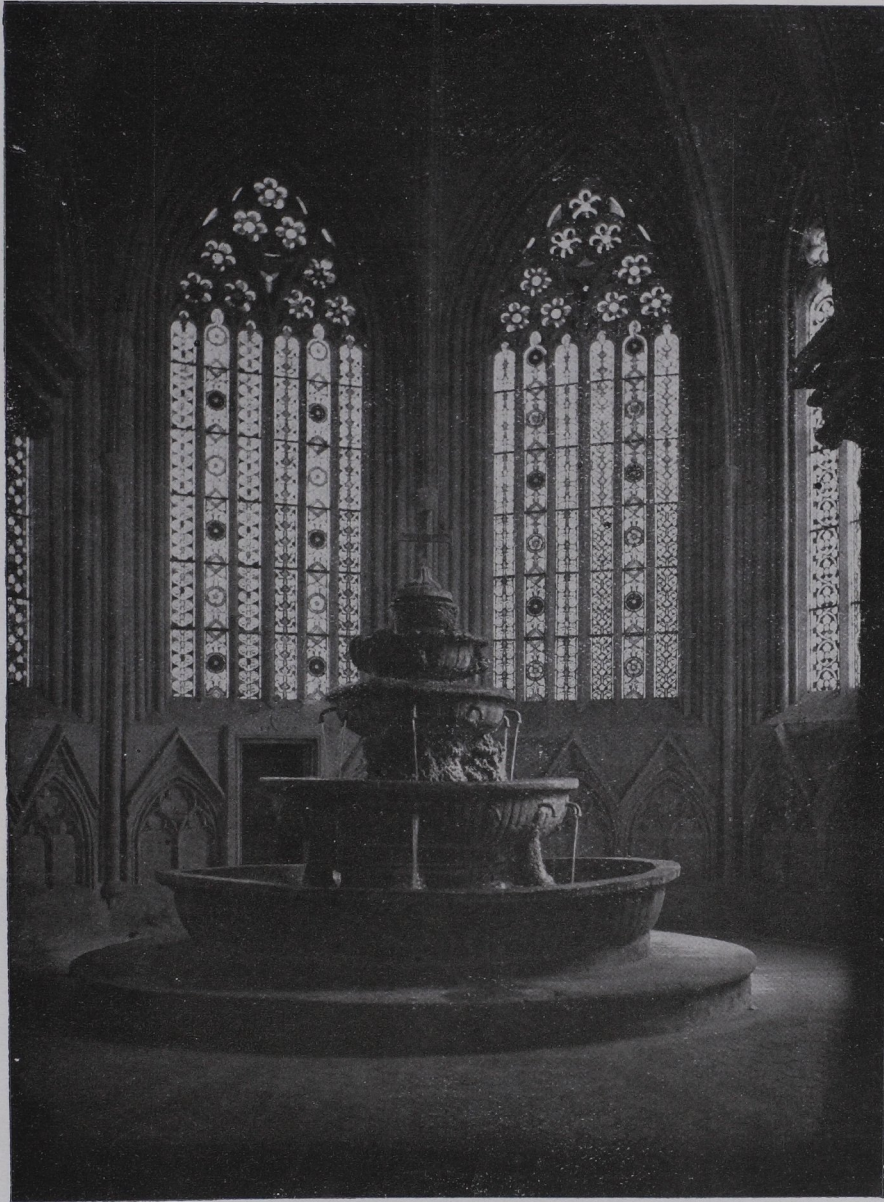
Brunnen: Auf einer Rundstufe fünf gebuckelte Becken aus Blei, übereinander, stark versintert. Das zweite Becken von unten mit 14 Auslaufrohren, das dritte mit 9, die deckelförmige Bekrönung mit Kreuz aus Kupfer (später hinzugefügt). Der Brunnen wurde wahrscheinlich anlässlich der Erbauung einer Wasserleitung von Preinsfeld nach Heiligenkreuz 1584 unter Abt Udalrik II. errichtet. (Vgl. Reg. 46.) 1683 wahrscheinlich von Bauern zerhackt (Reg. 109); 1688 umgegossen (Reg. 120).
