Grundriß der Burg zu Tortosa¹⁰²⁾.

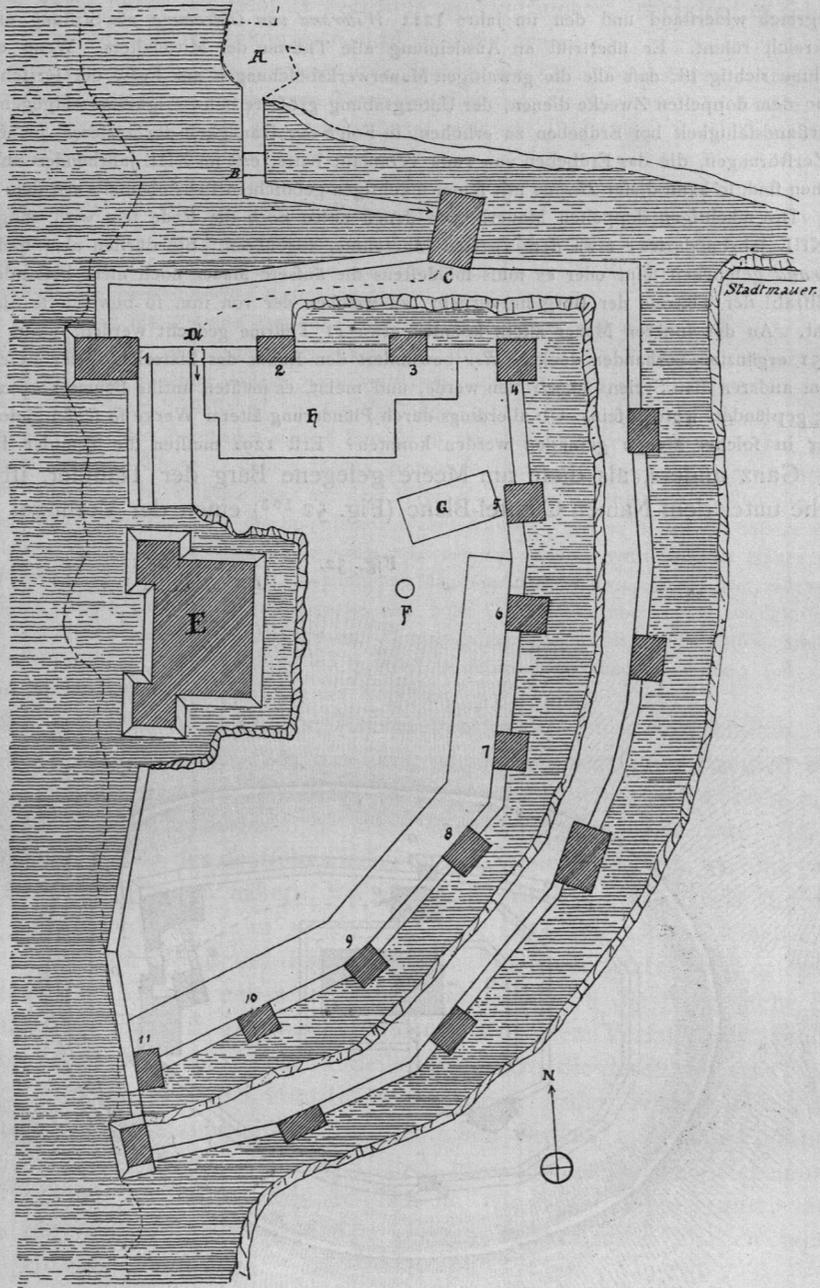
Fig. 51.

findet sich eine Schiebrücke. Eine Anzahl von Gebäuden im Inneren gehören dem Laufe des XIII. Jahrhunderts an. Der wichtigste Theil dürfte der Hauptthurm *E* gewesen sein, welcher durch einen ebenfalls in den Felsen gehauenen, vom Meere durchflossenen Graben vollständig von der Burg getrennt war, so daß er nur durch Kähne erreicht werden konnte. Leider ist er gänzlich zerstört, so daß nur
