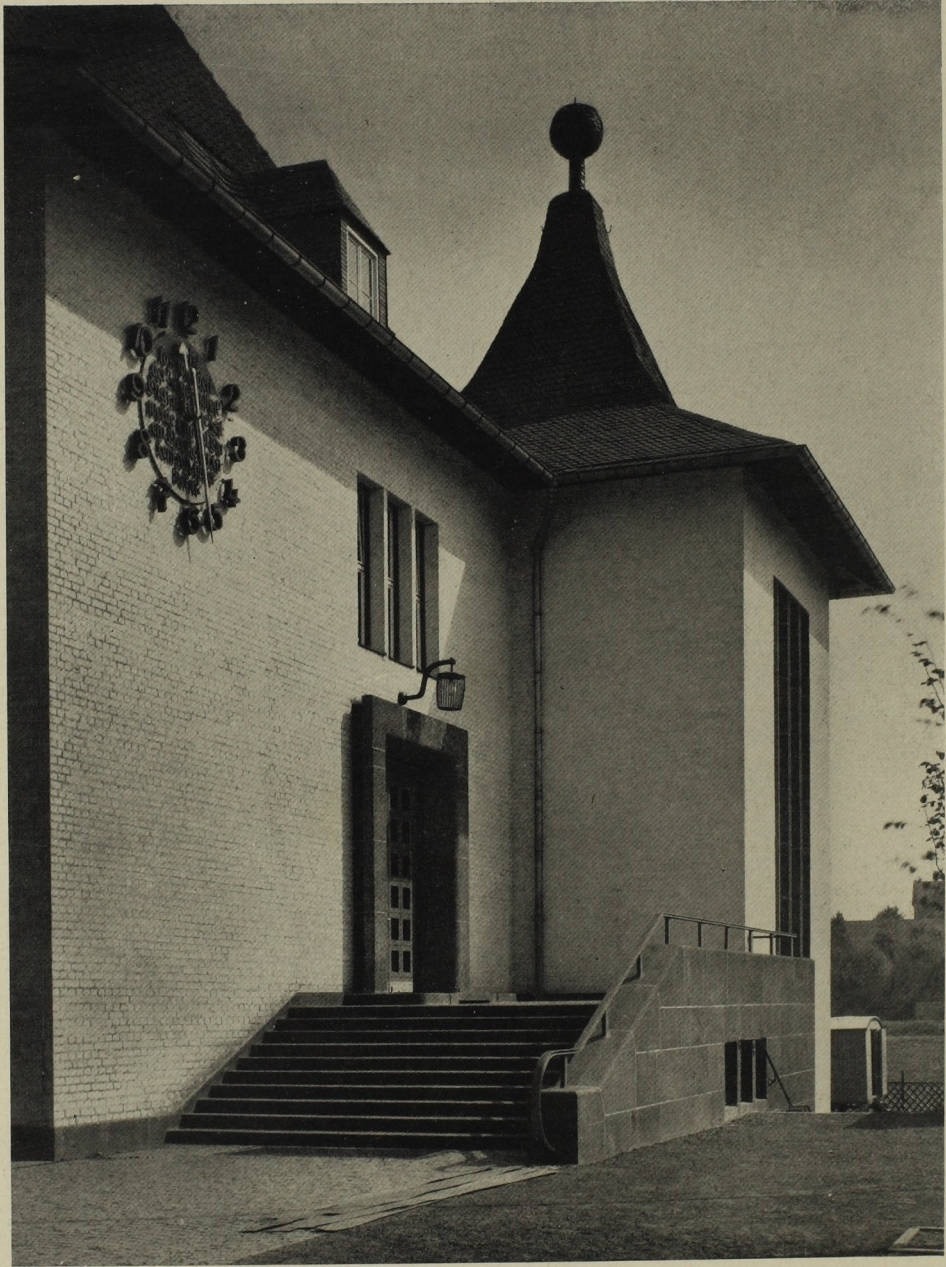
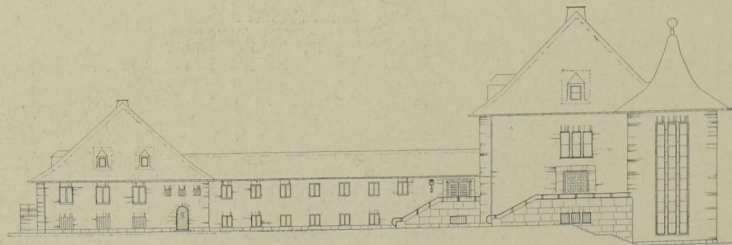
Oben: Südwestansicht des Klassengebäudes mit dem Haupteingang. Unten: Gesamtansicht von Süden.
 M. 1:600. Links das Turnhallengebäude, in dem am Kopfende die Hausmeisterwohnung untergebracht
 ist. Die äußeren Wandflächen sind in Ziegelrohbau ausgeführt und geschlämmt; Umrahmung der
 Eingangstüren, Freitreppe und Sockel in Basallava; Dachdeckung in grauen Handstrichpfannen.
