### 3) Fachwerkbau.

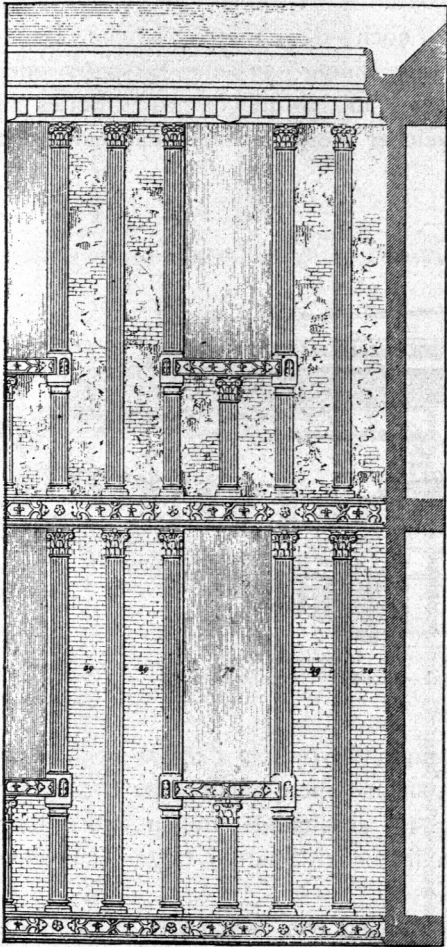
Fig. 71.

Ehemaliges Haus von 1607, *Rue St.-Antoine*  
Nr. 22, zu Paris<sup>751</sup>).
