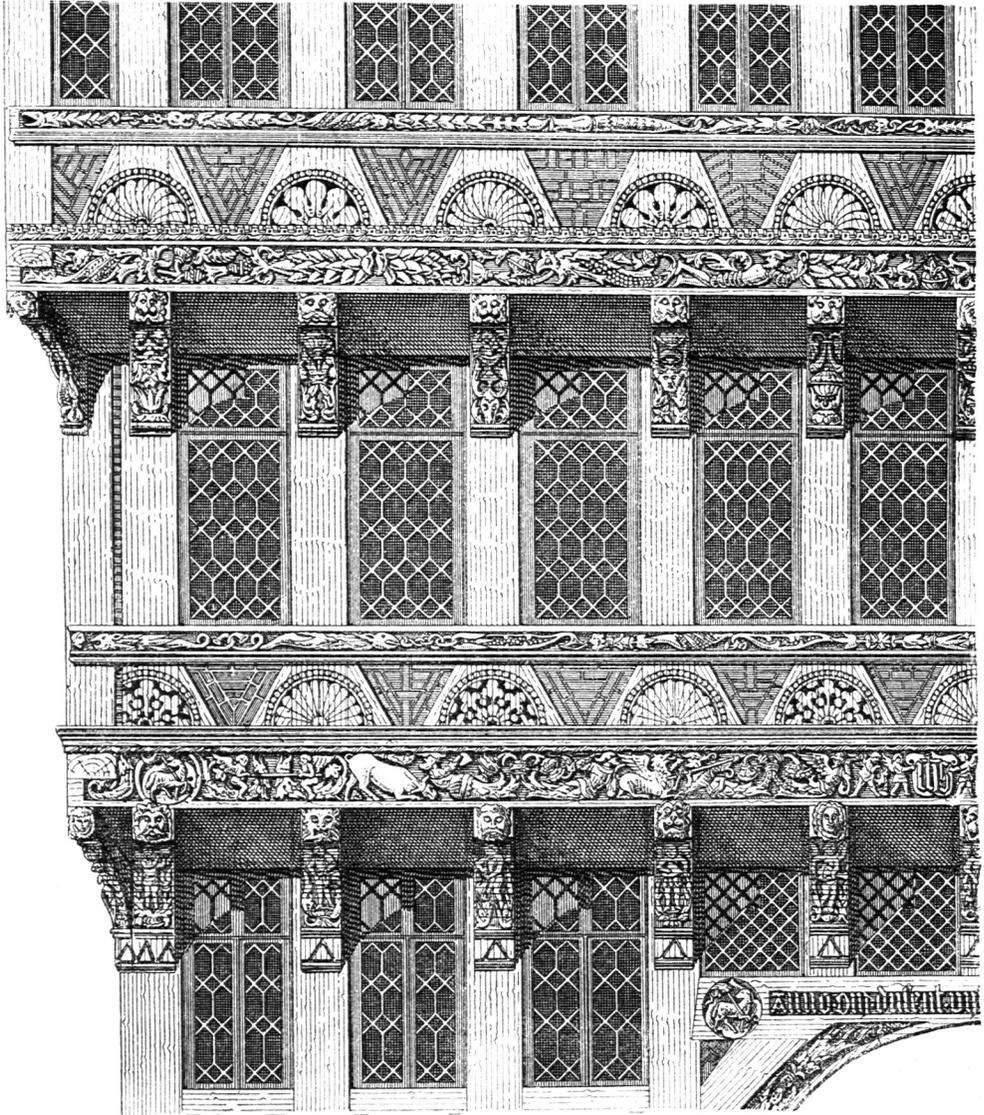
Fig. 226.

Vom Knochenhauer-Amtshaus in Hildesheim <sup>339)</sup>.

Da in der Regel zwischen allen Ständern Fenster angebracht wurden, so fielen bei den älteren Bauten die Windstreben, so wie die Zwischenriegel weg, und die Ausmauerung beschränkte sich auf die Brüstungen; denn die Fenster gingen bis unter die Decke hinauf. Die Fensterriegel wurden deshalb häufig durch das schwache Rahmholz ersetzt. Brustriegel kommen wohl meist vor; über dieselben und

die Ständer läuft gewöhnlich aber eine profilirte oder ornamentirte Brüstungsleiste hin. Mitunter sind sie aber auch durch eine solche, mit den Ständern schwach verblattete, vertreten.
