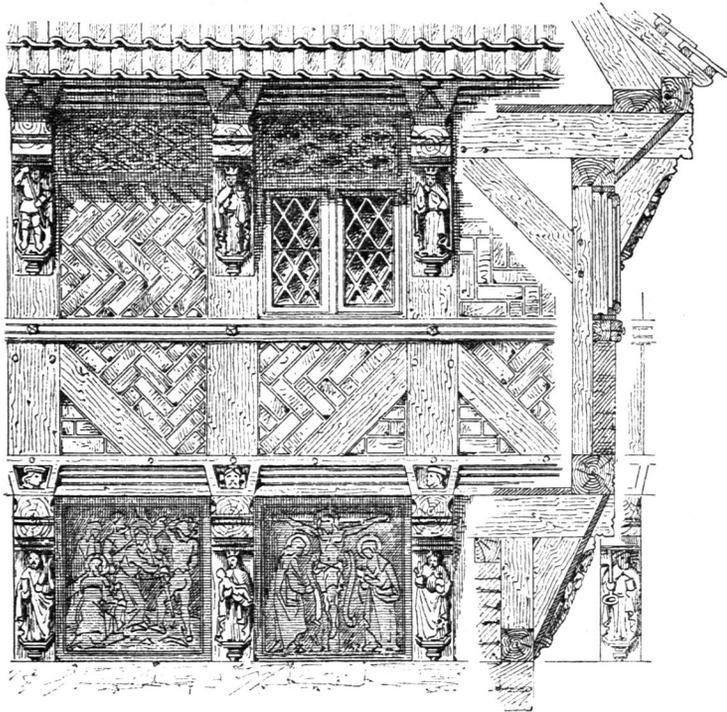
Fig. 230<sup>342)</sup>.

Vom *Trinitatis*-Hospital in Hildesheim<sup>342)</sup>.

1/50 n. Gr.
