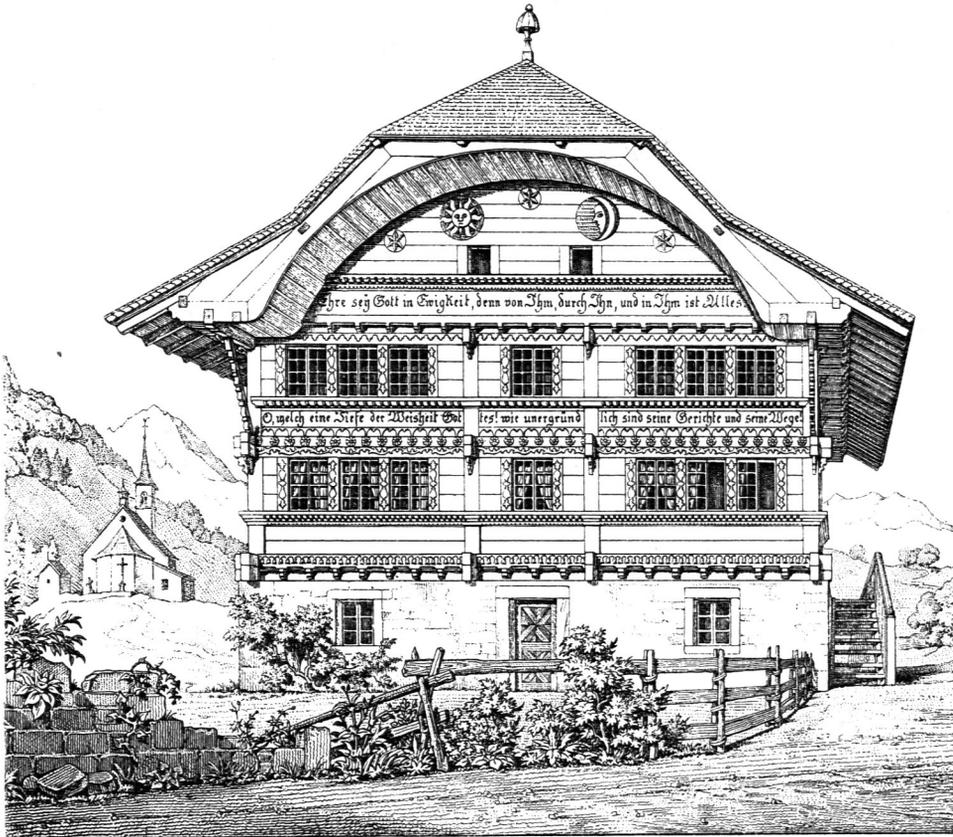
Fig. 357.

Wohnhaus in Charmey⁴³²⁾.
