Abb. 6. Lageplan zum Tuberkulosekrankenhaus „Waldhaus Charlottenburg“  
Beetz-Sommerfeld.

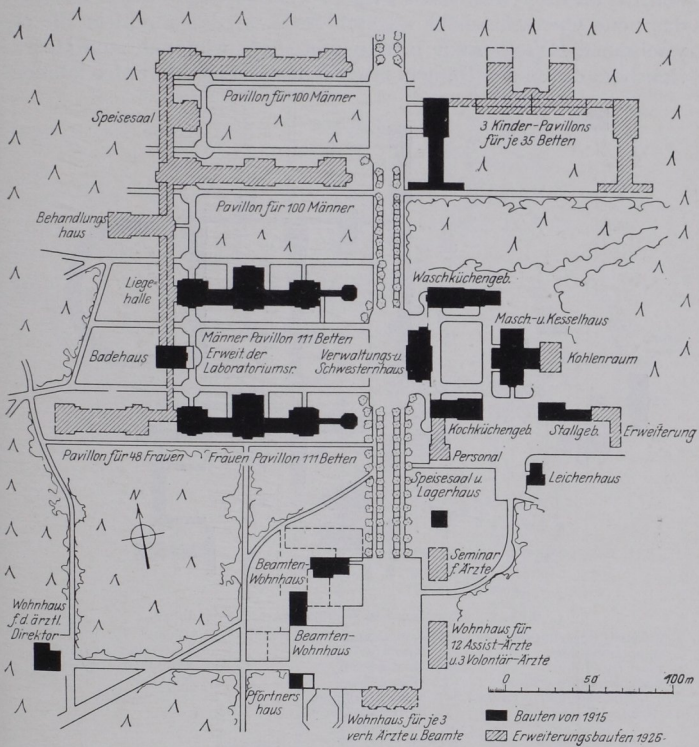
Im *Waldhaus Charlottenburg* waren ursprünglich zwei große Pavillons für je 112 kranke Männer und Frauen errichtet. Die Bade- und Inhalationseinrichtungen befanden sich in einem

zwischen beiden liegenden, aber nicht mit ihnen verbundenen Badehaus, die Operations- und Röntgenabteilung im gegenüberliegenden Verwaltungsgebäude, das ebenfalls mit den Pavillons nicht verbunden war. Daraus ergeben sich große Nachteile für den ärztlichen Betrieb; die Kranken, unter ihnen ein großer Teil bettlägeriger, mußten mit Bahren durchs Freie transportiert werden, sowohl zum Badehaus wie auch zum Röntgen und zu
