Lagerhaus in der Färberei Silberstern, Kaisermühlen bei Wien.

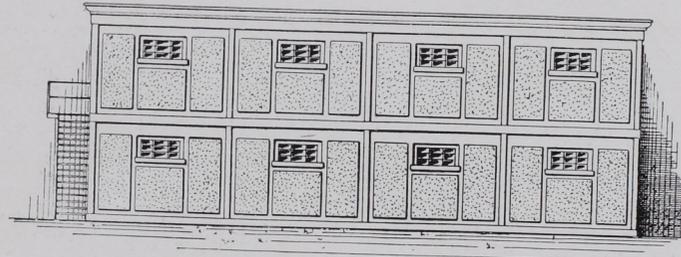
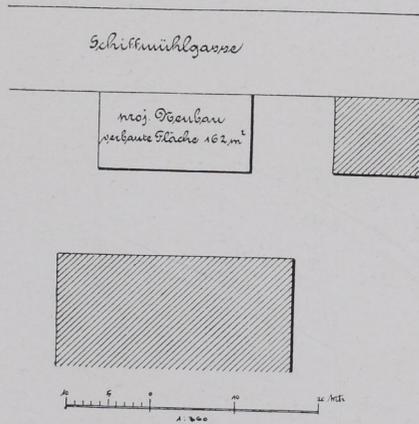
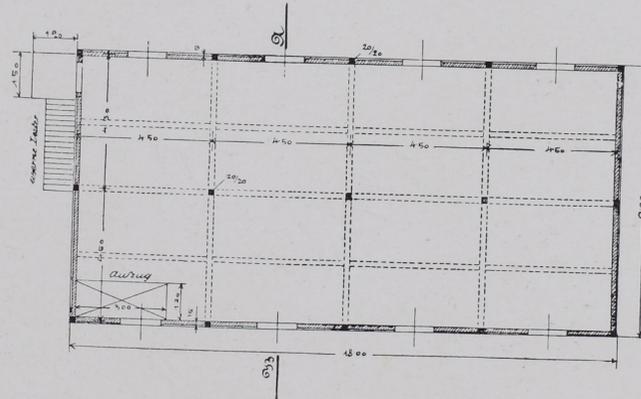
Säulen, Decken und Dach aus armiertem Beton.

Die später einzubauenden Ziegelmauern sind nur Füllmauern und tragen die Decken nicht.
