Abb. 2. Grundriß des Erdgeschosses der dermatologischen Abteilung des Krankenhauses I. d. Isar in München.

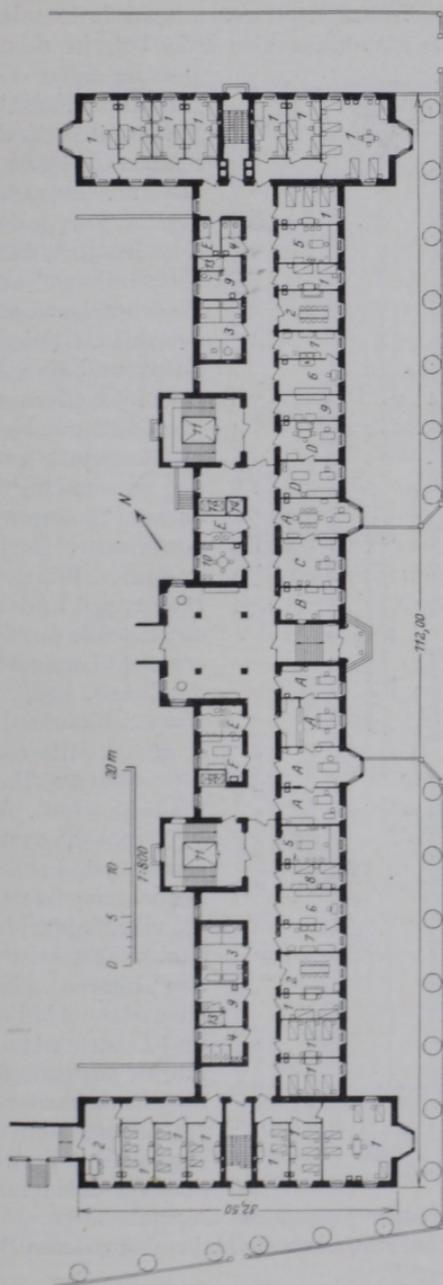
A Verwaltung.
 B Torwart.
 C Aufnahmezimmer.
 D Geschäftszimmer der Oberin.
 E Personalaborte.

F Apotheke.
 I Krankenzimmer.
 2 Tagesraum.
 3 Krankenbad.
 4 Krankenaborte.

5 Untersuchungszimmer.
 6 Stationszimmer (Teeküche).
 7 Spülküche.
 8 Wärterzimmer.
 9 Urneine Sachen.

10 Wartezimmer.
 11 Personenaufzug.
 12 Umlaufaufzug.
 13 Tonnenaufzug.
 14 Küchenaufzug.
