1175 - 1200.

Die romanischen Reste 1. der St. Johann Kirche zu Schwabisch Gmünd, 2. eines Wohnhauses zu Saalfeld in Thüringen.

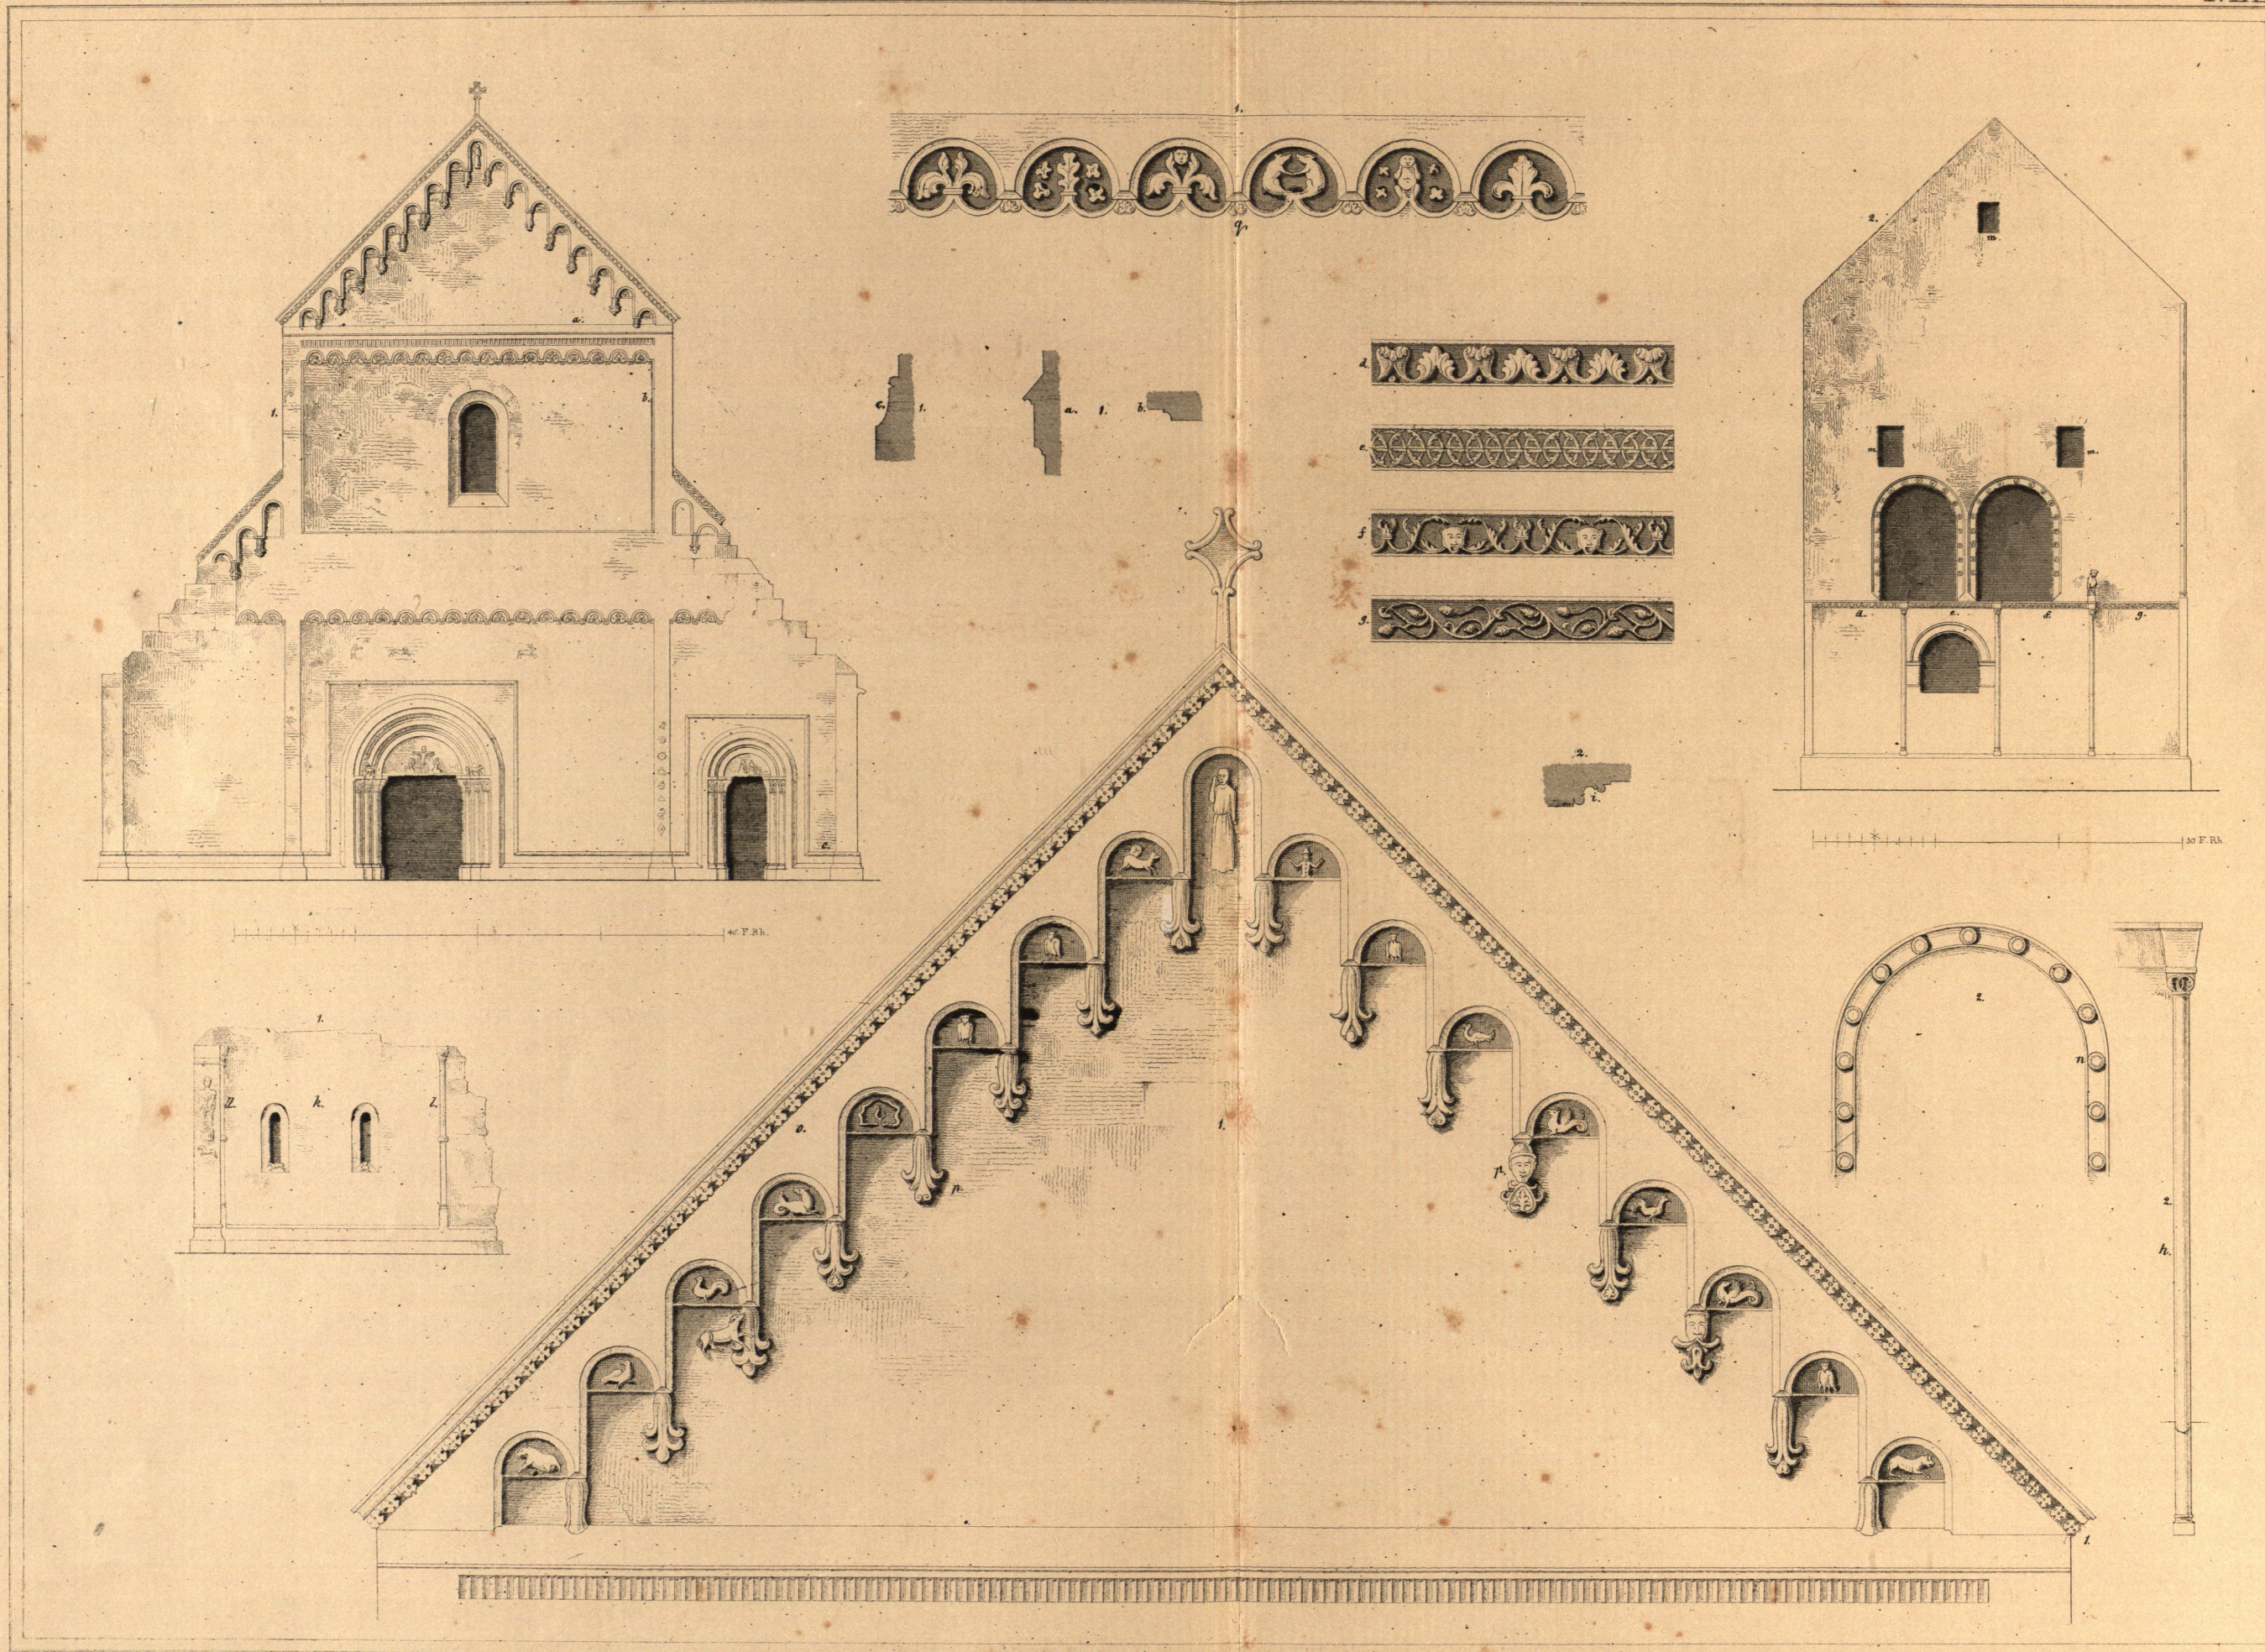
grav. 33

Jeder zweiten Hälfte des zwölften Jahrhunderts erfreute der deutsch romanische Styl sich einer reichen Blüthe, ohne seine Grund-Prinzipien zu beeinträchtigen, obgleich Vorzeichen des spätern Uebergangsstyl nicht zu verkennen sind. So sind die Fenster *k* bereits dem Spitzbogen entgegen über den Halbkreis erhöht, die Säulchen *l* mit einem Theilungsknaufe in ihrer halben Höhe versehen. Die Frieße *d, e, f, g* scheinen einen erneuten Einfluß antiker Zeichnung zu verrathen. Die Fenster *m* sind spätern Ursprungs. Reiche Gestaltungen der Spätzeit dieses Jahrhunderts sind die Zeichnungen in den Friesen *a, s, g*, die Scheiben mit einem Perlenkranze in *2. n*, der Fries *o* und die so mannigfache Haltung der Frieße *p* und *q*. Sämliche Figuren sind wie an vielen gleichzeitigen Bauwerken, z. B. der Kirche des Schottenklosters zu Regensburg von schlechter Ausführung, während das übrige Ornament zum Theil sogar eine vortrefliche Technik verräth.
