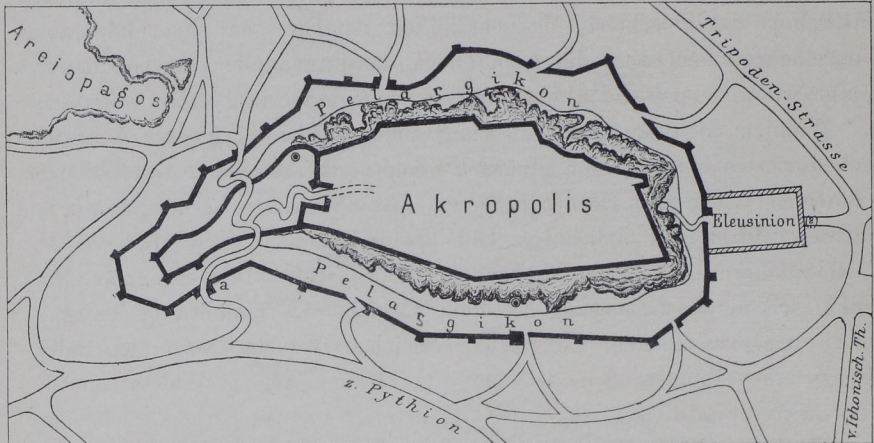
Fig. 7. Das Pelagikon.

Der Mauerzug selbst, auf den sich die neun Thore so vertheilen, dass sie den wichtigsten Verkehrsadern entsprechen, zog sich an den Wurzeln der Höhe entlang, so dass ein Theil des Abhangs draussen blieb und dadurch die Vertheidigung erleichtert wurde.

Der Mauerring folgte in ungefähr gleichem Abstände dem oberen Burgrande und zwar ist an der Nordseite das Terrain der Art, dass die Mauerlinie fast mit Nothwendigkeit gegeben ist, denn hier findet sich, wie die Karte zeigt, eine Reihe eckiger Vorsprünge, welche den Fuss der Burghöhe beherrschen und durch flache Einbuchtungen von einander getrennt sind.

An der Südseite dagegen fällt das Terrain viel gleichmässiger ab, so dass hier in demselben keine natürliche Befestigungslinie gegeben war und dieselbe nach Belieben höher oder niedriger gelegt werden kann.

So erhalten wir einen unteren Burgsaum, einen ringförmigen Aussenhof von durchschnittlich 40 Meter Breite, der die Burgstadt von den Vorstädten und der ländlichen Bevölkerung trennte. In der Mitte dieses befestigten Burgfusses zog sich ein Weg um die Burg herum, der etwas über fünf Stadien Länge hatte. (Vergl. S. 52.)

Dieser Weg ist der alte Wallgang, welcher zwischen dem oberen und unteren Burgrande auf den Terrassen entlang führte; hier konnten im Fall einer Belagerung die Mannschaften ihren Rundgang halten, um alle etwa gefährdeten Stellen der unteren Mauer im Auge zu haben und den Dienst der Thorwachen zu controliren.
