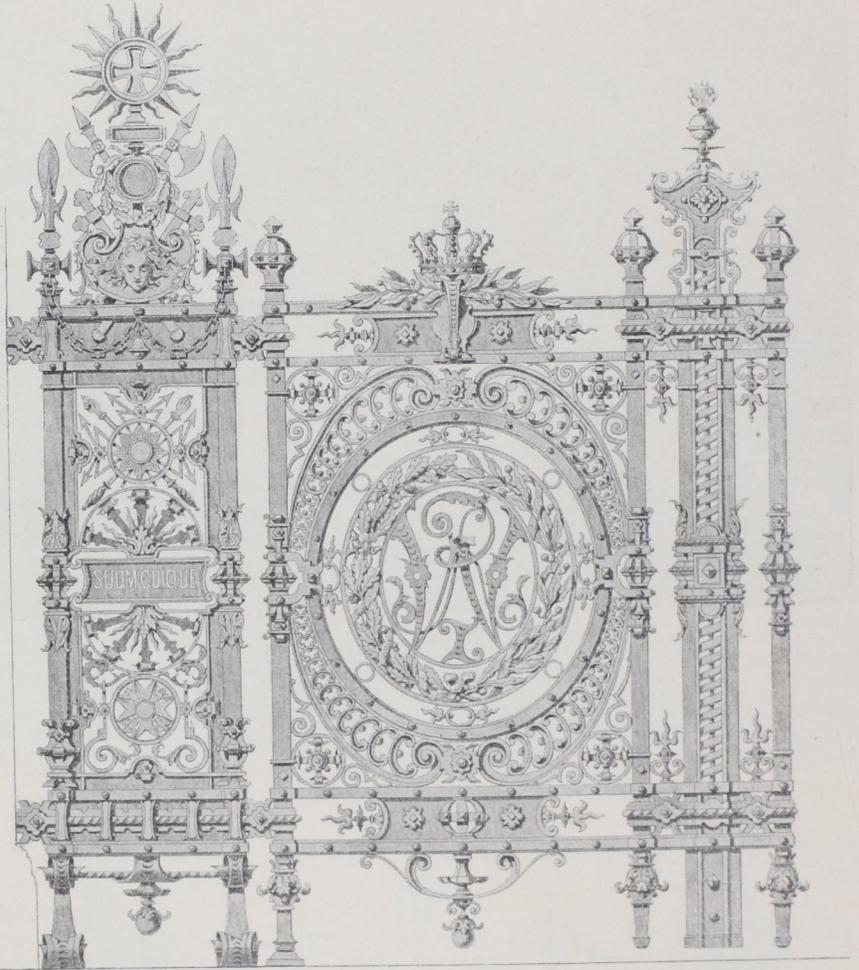
Fig. 508.

Von der Feldherrnhalle im Zeughaus zu Berlin¹⁵²⁾.
